Guatemala, 28 de septiembre de 2018
Informe 09-2018

Actividades

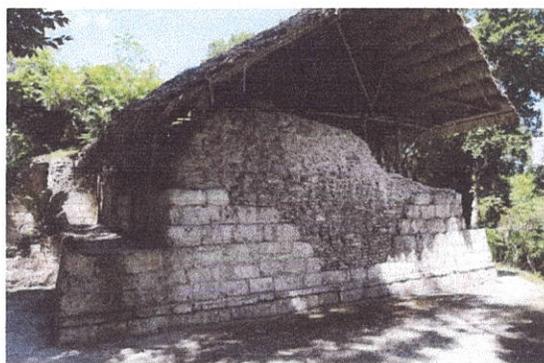
13. Se llevó a cabo la asesoría de un diagnóstico sobre el estado de conservación actual de la arquitectura y escultura expuestas en el sitio arqueológico Yaxha, para lo cual se tomaron detalles de cada uno de los elementos compositivos y las diferentes amenazas que enfrentan, además de una estimación de la capacidad de carga, lo que en general se espera sea una herramienta que auxilie la toma de decisiones por parte de la Administración del Parque.

Figura 13. Para el diagnóstico se observaron cada uno de los elementos que integran Yaxha
