De la manera más atenta me dirijo a usted con el propósito de presentarle mi informe final de actividades conforme a lo estipulado en el **Contrato de Prestación por servicios Técnicos Número DGPCYN-029-147-2021**, aprobado mediante **Acuerdo Ministerial Número 8-2021** correspondiente del 4 de enero al 31 de marzo del presente año.

3. Trabajos de restauración en el sitio arqueológico Naranjo, Melchor de Mencos, Petén.

4. Trabajos de restauración en el sitio arqueológico Yaxha, Flores, Petén.

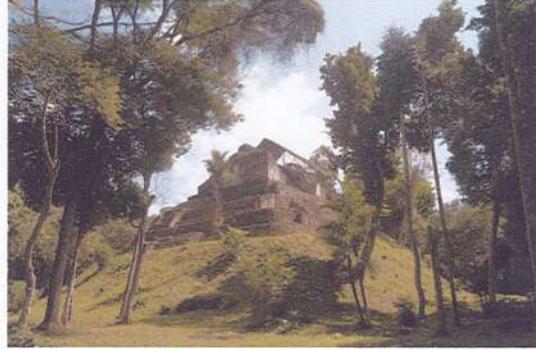
Vista del edificio B-18 en la Plaza Central del sitio arqueológico Naranjo

1. Se hicieron trabajos de limpieza en toda la infraestructura existente en el campamento del MICUDE en Naranjo.
2. Se hicieron trabajos de limpieza y control de vegetación en aproximadamente 10 hectáreas en el área monumental del sitio arqueológico Naranjo, generando vistas de edificios con arquitectura restaurada dentro del conjunto urbano.

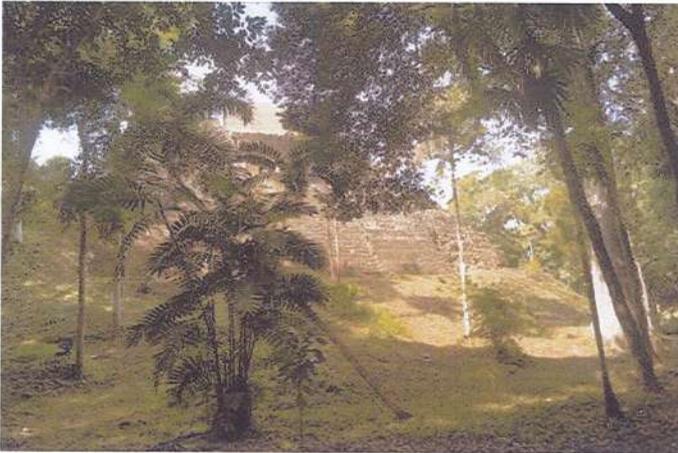
Figura No.2. Edificio B-18, vista generada mediante el manejo de vegetación alrededor del edificio.

Con los trabajos realizados se le da mantenimiento a los edificios parcialmente restaurados, los que constituyen una muestra representativa de la monumentalidad de la ciudad, mientras que con los trabajos de control de vegetación en plazas, patios, calzadas y laderas de los edificios en forma de montículo, se da una visión general del paisaje urbano mezclado con la naturaleza donde se resalta el urbanismo de la ciudad a través de su volumetría.

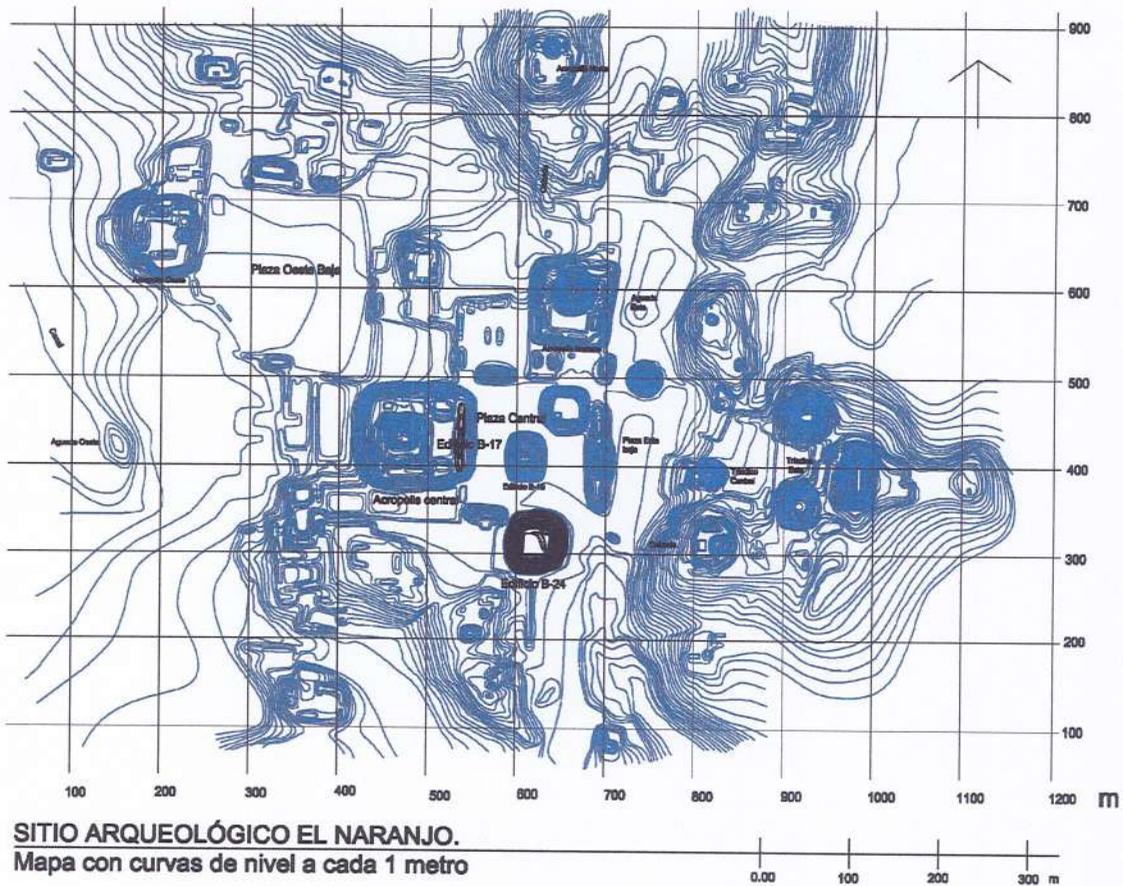
Figura No .003. Mapa del área monumental del sitio arqueológico Naranjo, en donde se identifica el edificio intervenido durante el año 2,021.

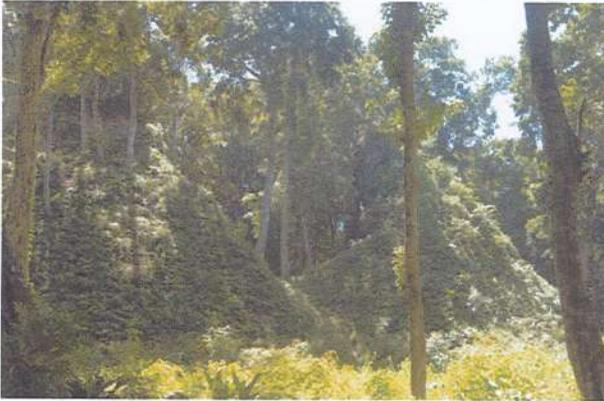
En la región, la vegetación crece aceleradamente, al iniciar con las actividades de mantenimiento se encontró toda el área arqueológica con abundante vegetación sobre plazas y edificios con arquitectura expuesta y en forma de montículo, por lo que se realizó chapeo general del sitio y manejo de vegetación sobre edificios los edificios. Actividad que permite resaltar las proporciones y belleza de la ciudad.

Figura No. 15. Pirámides gemelas antes de iniciar con el proceso control de vegetación, (febrero 2021)

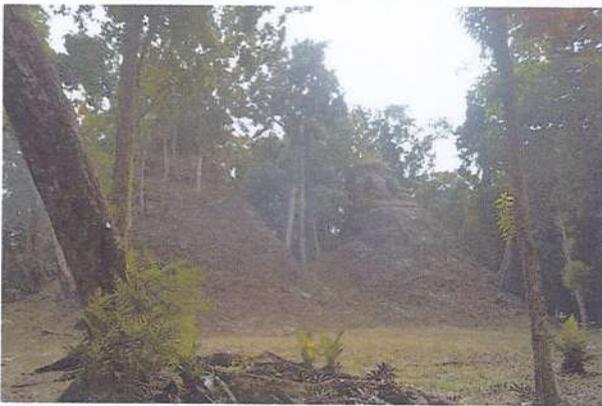
presente año.

Figura No. 16. Pirámides gemelas después de los trabajos realizados en el mes de febrero del

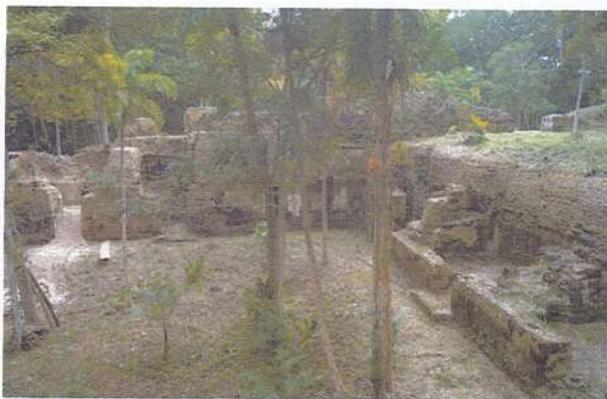
Figura No. 19. Vista de uno de los patios rodeados de arquitectura restaurada luego de los trabajos de control de vegetación en el patio y muros, febrero del 2021

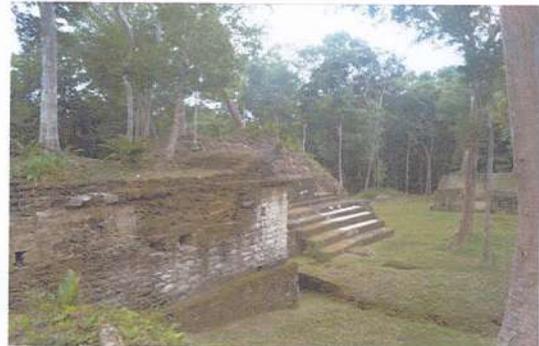
Resultados del trabajo de limpieza y control de vegetación en la acrópolis Oeste del sitio arqueológico Naranjo

- Se mantuvo una actividad constante de chapeo y control de la vegetación en las 72 hectáreas donde está asentado el área monumental de la ciudad prehispánica de Naranjo, resaltando el paisaje urbano con sus edificios en forma de montículo y las áreas restauradas.

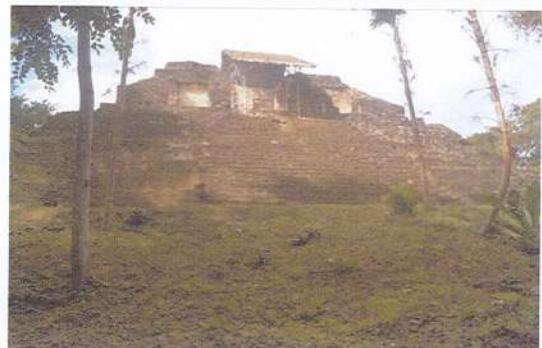
Resultados del trabajo de limpieza y mantenimiento en el edificio B-17 del sitio arqueológico Naranjo

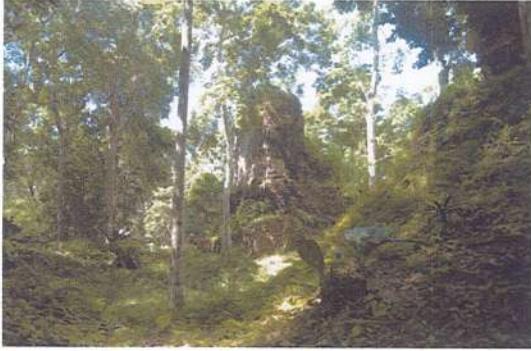
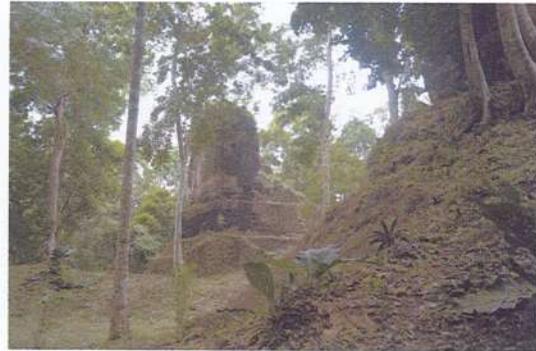
Sitio arqueológico San Clemente, Edificios en el sector norte, antes y después de realizar los trabajos de chapeo y control de vegetación.

- En el sitio arqueológico San Clemente se realizó trabajos de manejo y control de vegetación en el área arqueológica donde se encuentra la arquitectura monumental y restaurada, además se removió el material de escombros producto de un derrumbe registrado en el año 2,020 en una de las bóvedas y se apuntaló parte de la arquitectura que aún se conservó pero que se encuentra con problemas de estabilidad estructural.
