Guatemala, 30 de junio del 2021  
Informe 3-2021

### 3. Trabajos de restauración en el sitio arqueológico Naranjo, Melchor de Mencos, Petén.

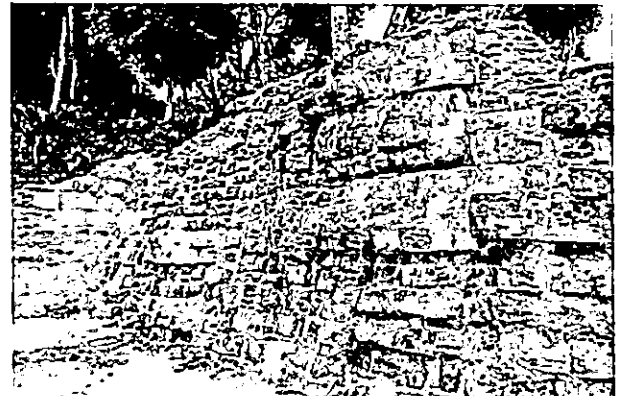
3.1. En el edificio B-24 fachada norte, se completó el trabajo en la recuperación de volumen perdido por deslizamientos de material constructivo provocados por fenómenos naturales que han afectado la región en los últimos años.

*Edificio B-24, fachada norte. Resultado de los trabajos de estabilización de sillares.*

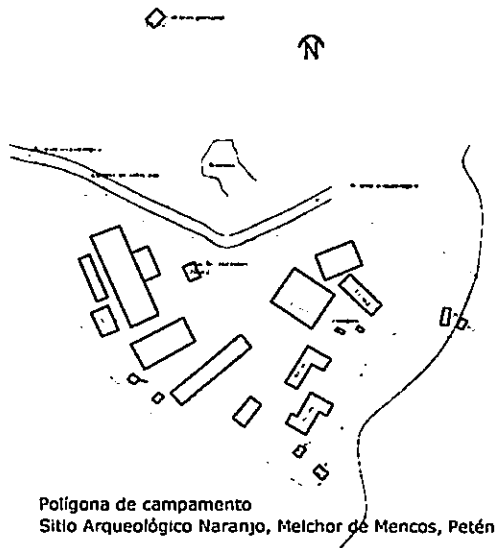
Se mantiene una actividad permanente de limpieza y reparaciones menores en el campamento que el personal utiliza en el sitio arqueológico Naranjo en su totalidad ocupa un área de aproximadamente 7,460.00 m<sup>2</sup> en donde se encuentran ubicados dormitorios para el personal de apoyo, cocinas, bodegas de materiales arqueológicos, bodega de materiales barios, dormitorios para personal técnicos laboratorio donde se maneja material arqueológico, servicios sanitario, área de duchas y un área utilizada para lavar ropa. El área construida es equivalente a 1,182 m<sup>2</sup>.

*Figura No. 001. Campamento del IDAEH en donde se aloja el personal que trabaja en el sitio arqueológico Naranjo*

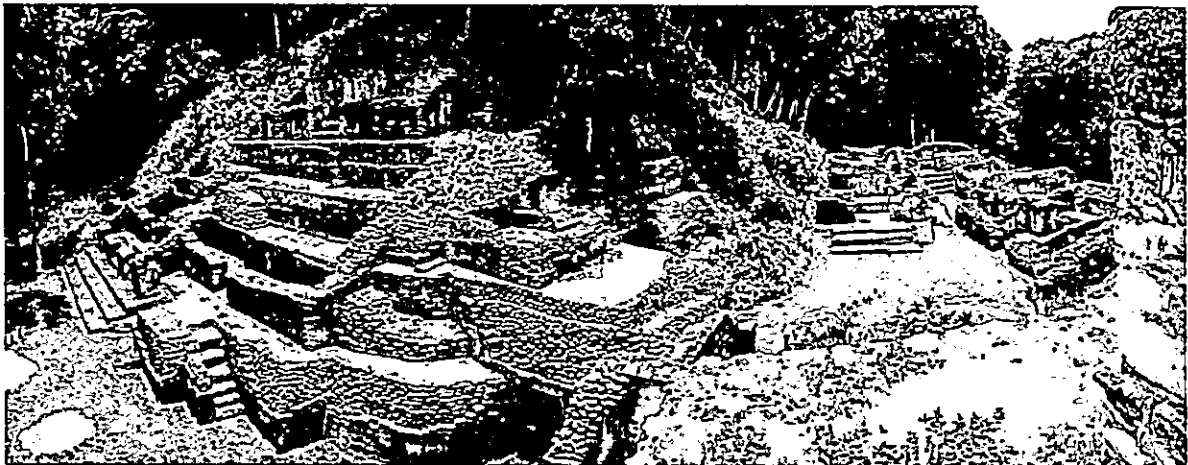
En el área arqueológica la limpieza de plazas, calzadas y edificios restaurados, es una actividad de carácter permanente en aproximadamente 72 hectáreas del área monumental de la ciudad y más de 17 edificios restaurados parcialmente.

*Figura No.2. Panorámica de edificios restaurados en la Acrópolis Central a los cuales se les da mantenimiento permanente.*

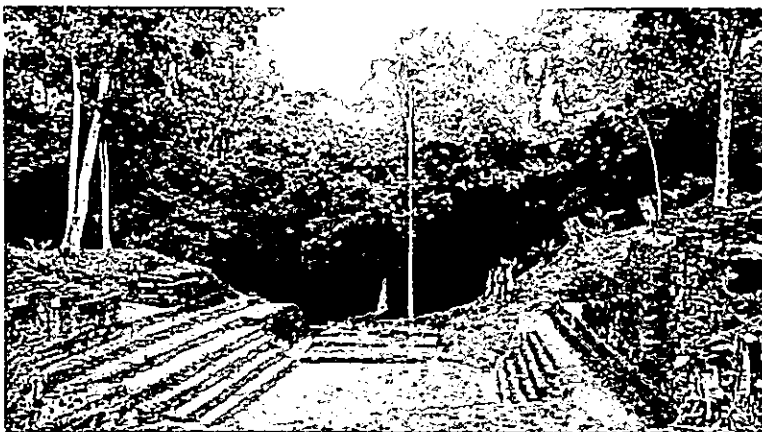
*Figura No.4. Patio entre los edificios A7 y A5 ubicados en la Acrópolis Oeste, en donde se mantiene una actividad permanente de mantenimiento.*

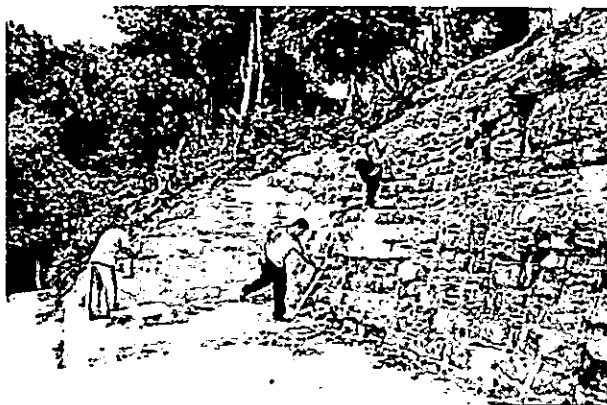
Terminados los trabajos de albañilería en el edificio se procedió a realizar la documentación gráfica con dibujos a escala del estado en que finalmente quedaron los muros intervenidos.

*Figura No. 008. Edificio B-24, personal que se encuentra realizando dibujos a escala del muros norte donde se encuentran los relieves una vez terminados los trabajos de restauración.*

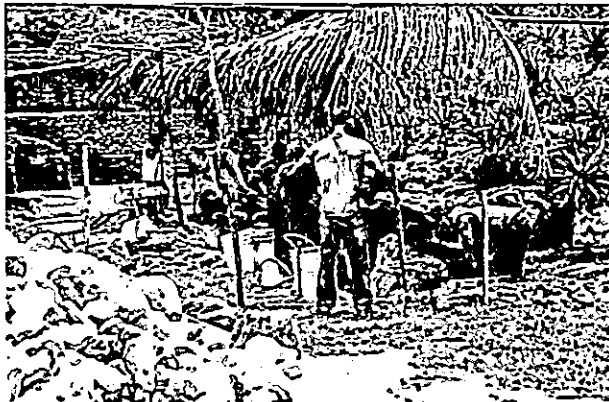
*Figura No. 012. Edificio B-14, Personal que realiza los trabajo en la escalinata.*
