De la manera más atenta me dirijo a usted con el propósito de presentarle mi informe de actividades mensuales conforme a los estipulado en el **Contrato de Prestación por servicios Técnicos Número DGPCYN-029-1471-2021**, aprobado mediante **Acuerdo Ministerial Número 291 -2021** correspondiente **al mes de junio del presente año**, y para el cobro de mis honorarios estoy presentando la Serie: AAA7CF38 Numero de DTE: 3649650982.

De la manera más atenta me dirijo a usted con el propósito de presentarle mi informe de resultados conforme a lo estipulado en el **Contrato de Prestación por servicios Técnicos No. DGPCYN-029-1471-2021**, aprobado mediante **Acuerdo Ministerial Número 291-2021** correspondiente del 5 de abril al 30 de junio del presente año.

De la manera más atenta me dirijo a usted con el propósito de presentarle mi informe final de actividades conforme a lo estipulado en el **Contrato de Prestación por servicios Técnicos Número DGPCYN-029-1471-2021**, aprobado mediante **Acuerdo Ministerial Número 291-2021** correspondiente **del 5 de abril al 30 de junio del presente año.**

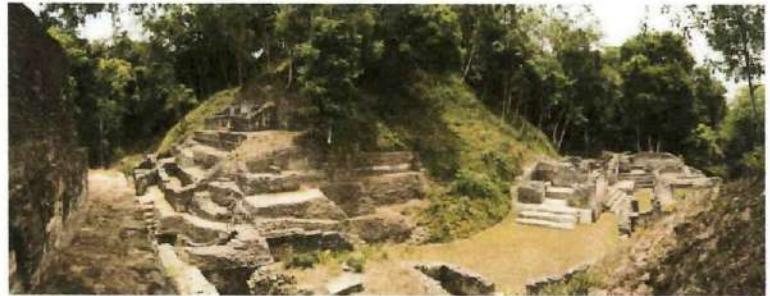
Resultados del trabajo de limpieza y mantenimiento en la Acrópolis Central del sitio arqueológico Naranjo

- Se mantuvo una actividad constante de chapeo y control de la vegetación en las 72 hectáreas donde está asentado el área monumental de la ciudad, el objetivo es resaltar el paisaje urbano con sus edificios en forma de montículo y las los edificios restaurados.

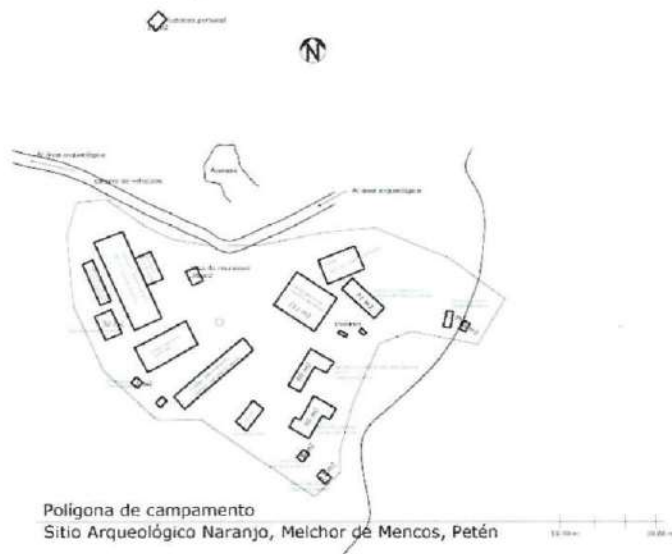
Figura No. 001. Campamento del IDAEH en donde se aloja el personal que trabaja en el sitio arqueológico Naranjo

Se mantiene una actividad permanente de limpieza y reparaciones menores en el campamento que el personal utiliza en el sitio arqueológico Naranjo en su totalidad ocupa un área de aproximadamente 7,460.00 m² en donde se encuentran ubicados dormitorios para el personal de apoyo, cocinas, bodegas de materiales arqueológicos, bodega de materiales barios, dormitorios para personal técnicos laboratorio donde se maneja material arqueológico, servicios sanitario, área de duchas y un área utilizada para lavar ropa. El área construida es equivalente a 1,182 m².

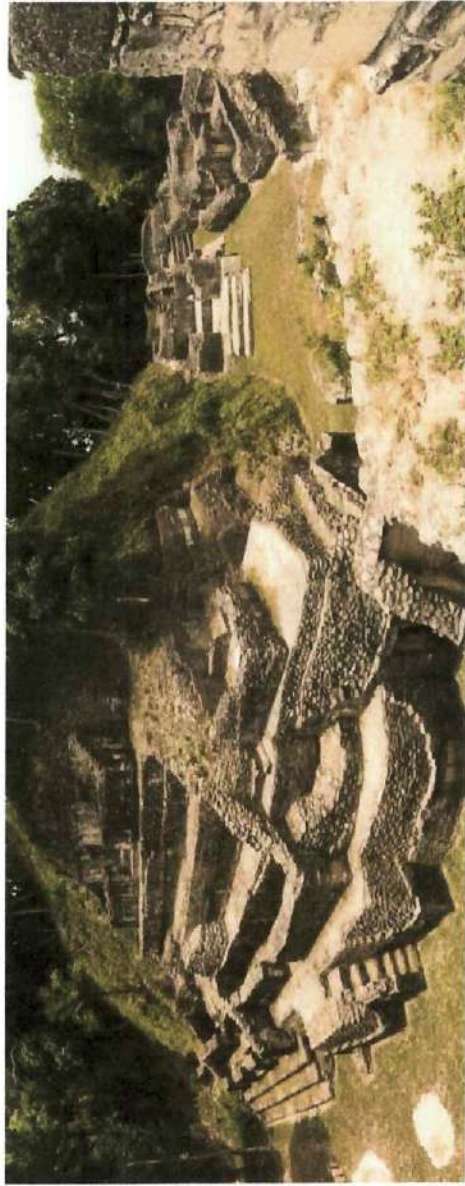
Figura No.2. Panorámica de edificios restaurados en la Acrópolis Central a los cuales se les da mantenimiento permanente.

En el área arqueológica la limpieza de plazas, calzadas y edificios restaurados, es una actividad de carácter permanente en aproximadamente 72 hectáreas del área monumental de la ciudad y más de 17 edificios restaurados parcialmente.

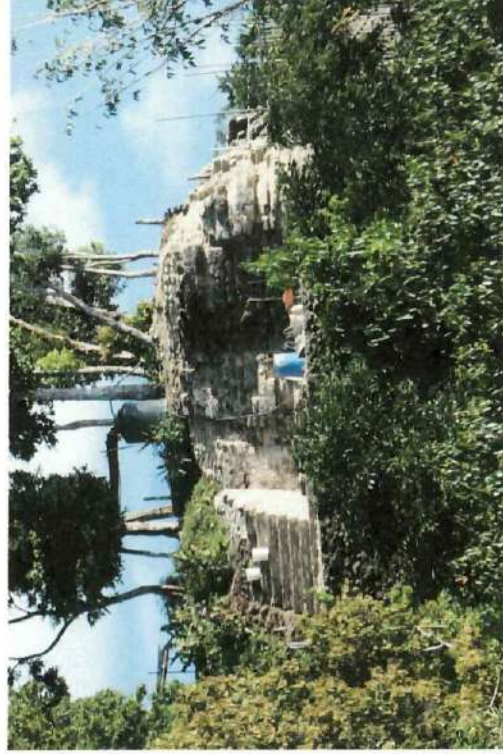
Figura No.3. Vista generada desde el edificio B-18 al Edificio B-24 mediante el manejo de vegetación.

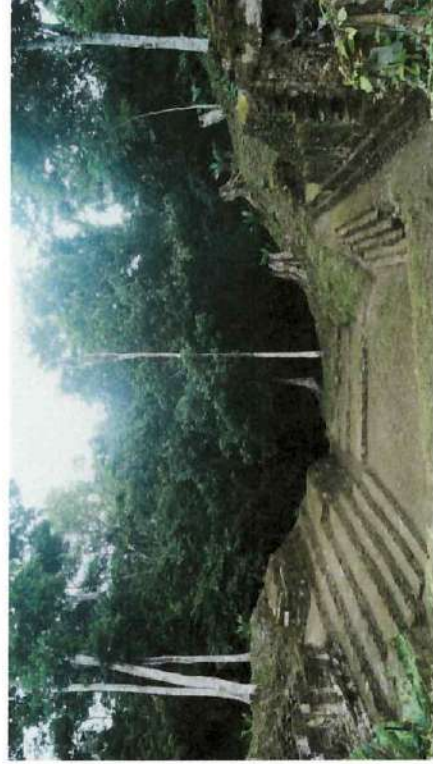
Figura No.4. Páteo entre los edificios A7 y A5 ubicados en la Acrópolis Oeste, en donde se mantiene una actividad permanente de mantenimiento.

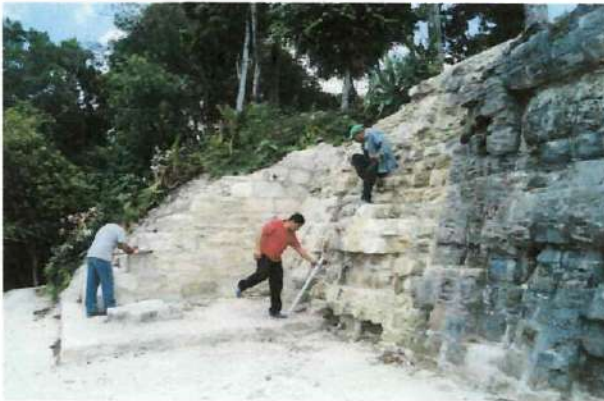
Figura No. 008. Edificio B-24, personal que se encuentra realizando dibujos a escala del muros norte donde se encuentran los relieves una vez terminados los trabajos de restauración.

Terminados los trabajos de albañilería en el edificio se procedió a realizar la documentación gráfica con dibujos a escala del estado en que finalmente quedaron los muros intervenidos.

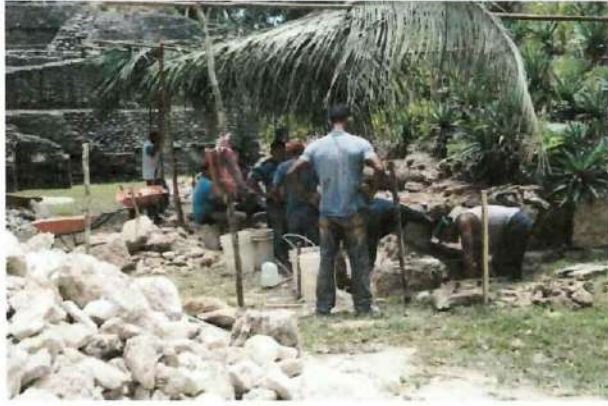
Figura No. 012. Edificio B-14, Personal que realiza los trabajos en la escalinata.

3.3. Trabajos en el edificio B-14, con el propósito de definir el espacio urbano en el patio este de Acrópolis Central, se restauró los primeros tres escalones ubicados en la fachada sur del edificio B-14, para ello fue necesario estabilizar su núcleo, enderezar los sillares que le dan forma, se usó como aglomerante mezcla hecha a base de cal.
