De la manera más atenta me dirijo a usted con el propósito de presentarle el informe de actividades conforme a lo estipulado en el acta No. CCMAA-DGA-022-2023.

Segmento B2 – Fachada Oriente

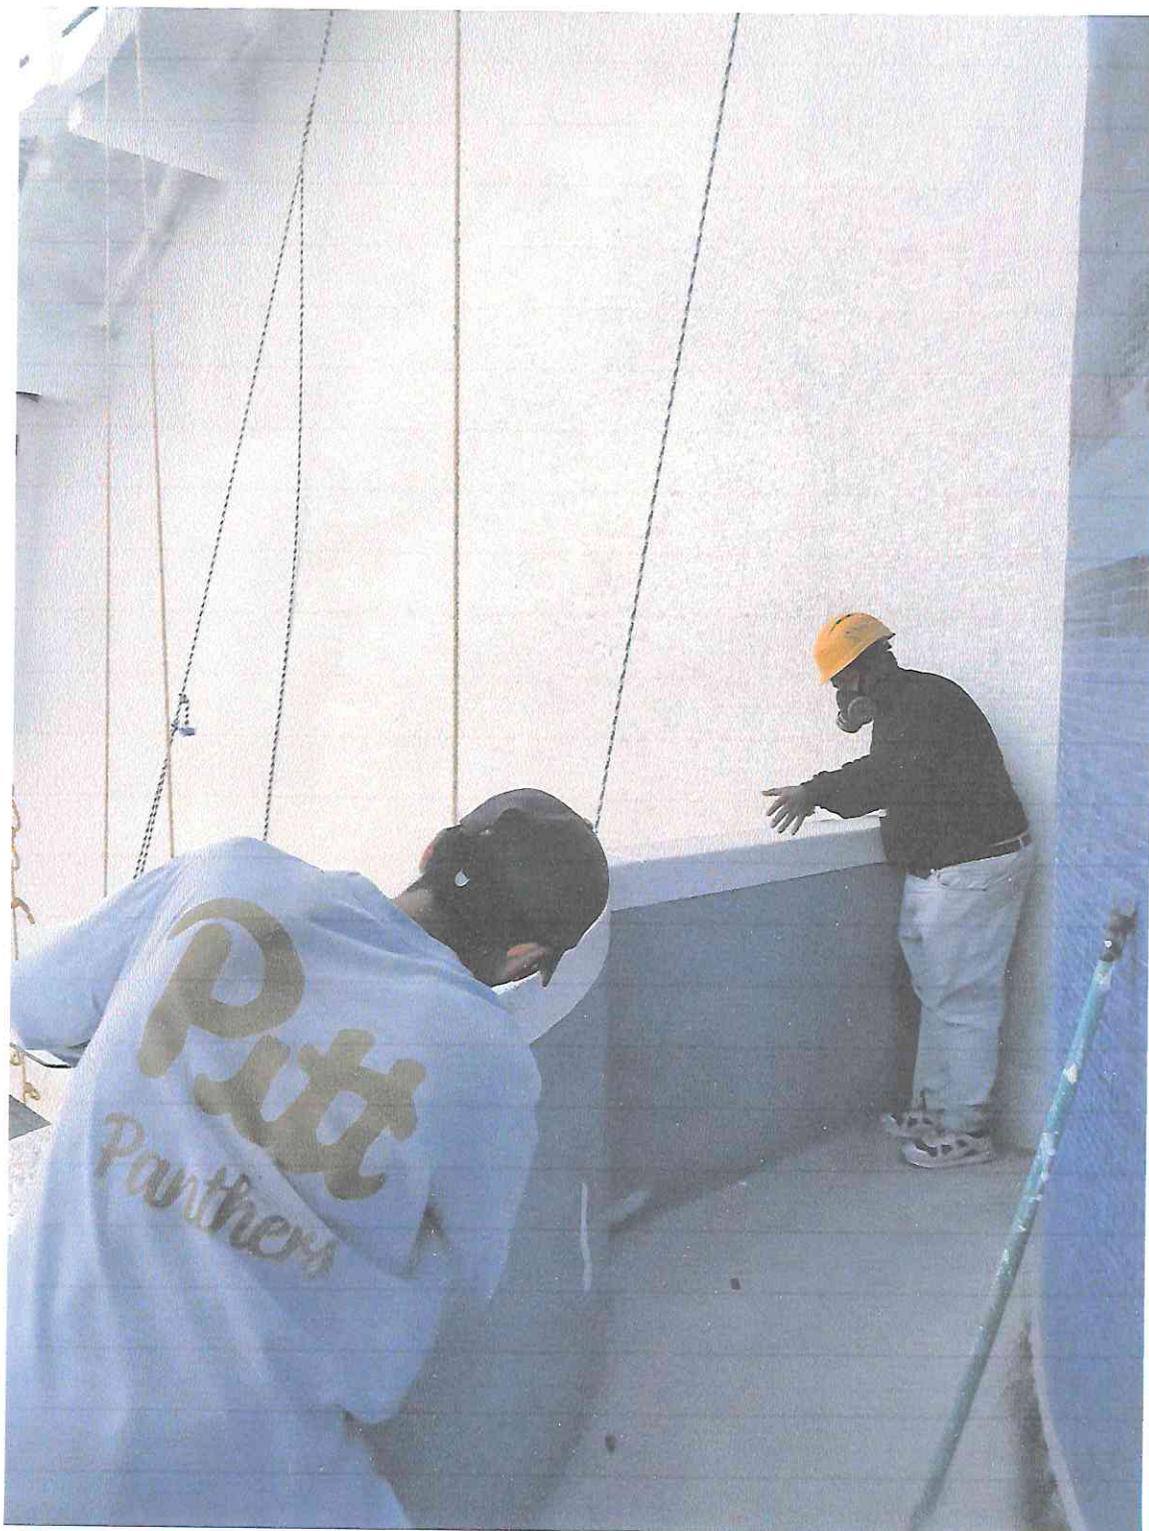
Limpieza y desinfección de teselas en segmento B2 de fachada Oriente.

- Para poder realizar dichos trabajos se utilizó aspersores, brochas, cepillos con cerdas de plástico y cepillos con cerdas metálicas para hacer un tallado a profundidad, además de material químico diluido, tales como anti sarro, ácido muriático y ácido oxálico para eliminar todo el material orgánico e inorgánico que se ha impregnado en las superficies de manera profunda y las cuales se desinfectaron. Para realizar dicho trabajo se dio uso al equipo de seguridad industrial implementado para dichas labores, dentro del cual se encuentran gafas protectoras, casco, respirador con filtro, guante para manejo de químicos, chalecos de alta visibilidad, arneses y líneas de vida.

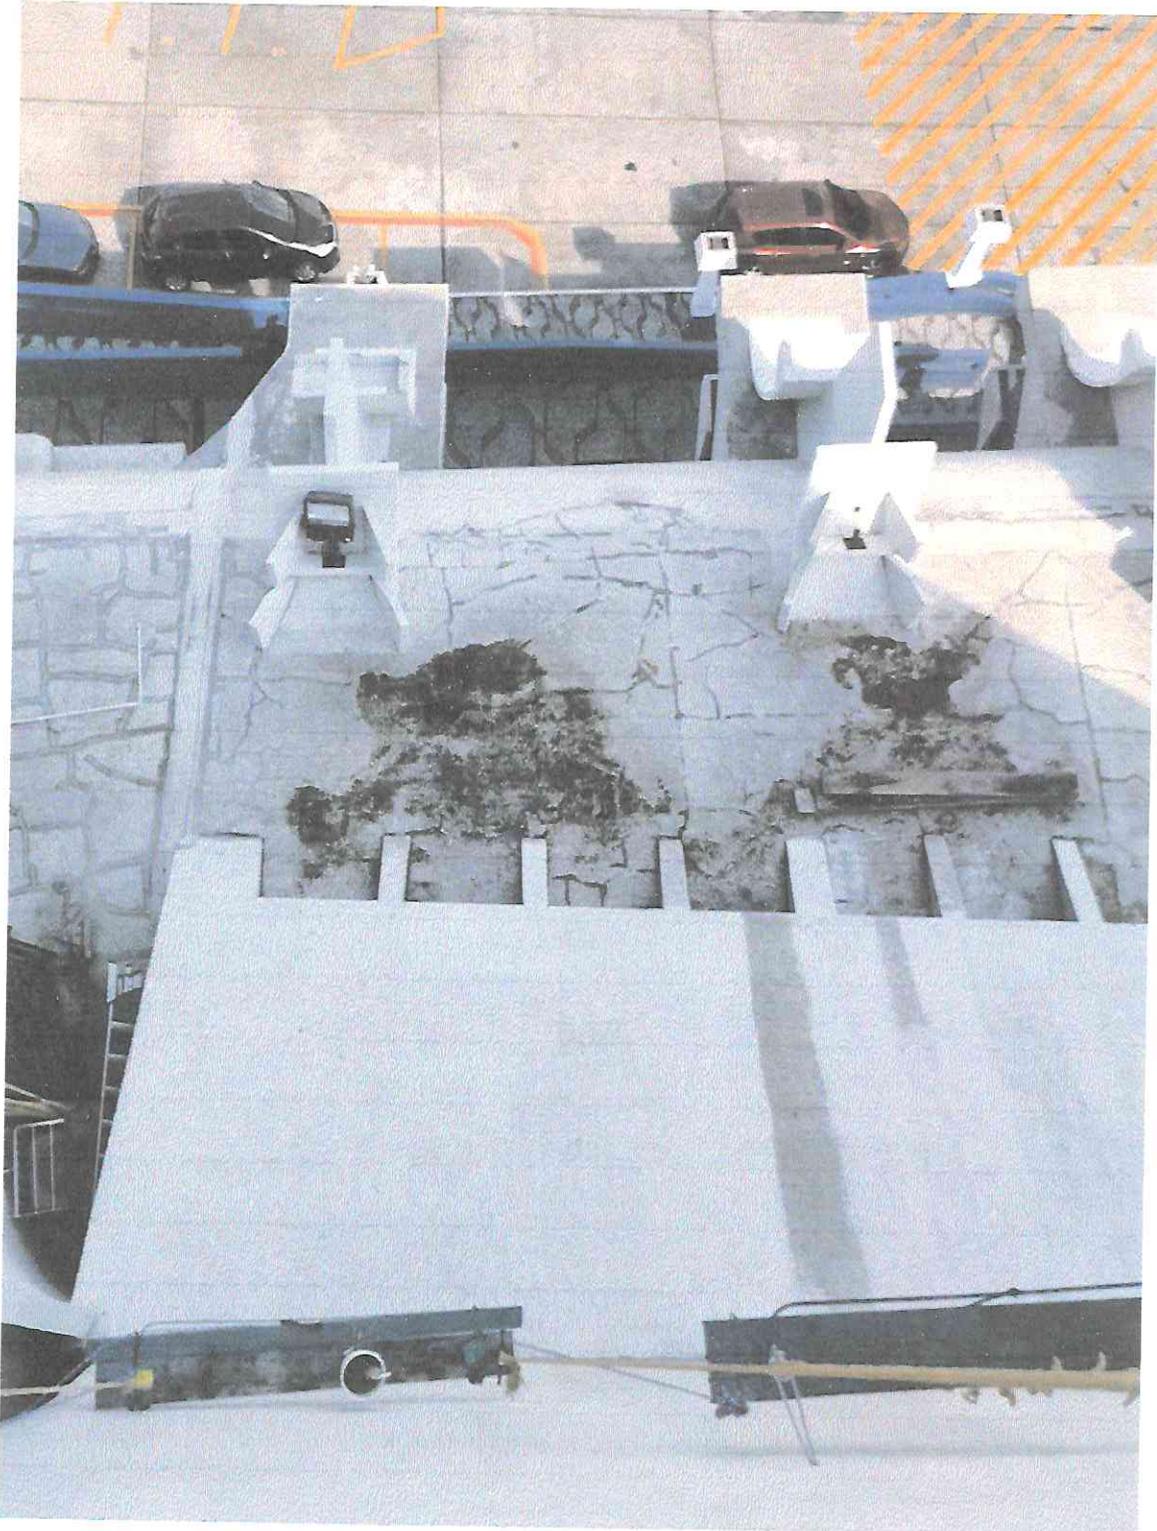
Limpieza y desinfección de teselas en segmento B2 de fachada Oriente.

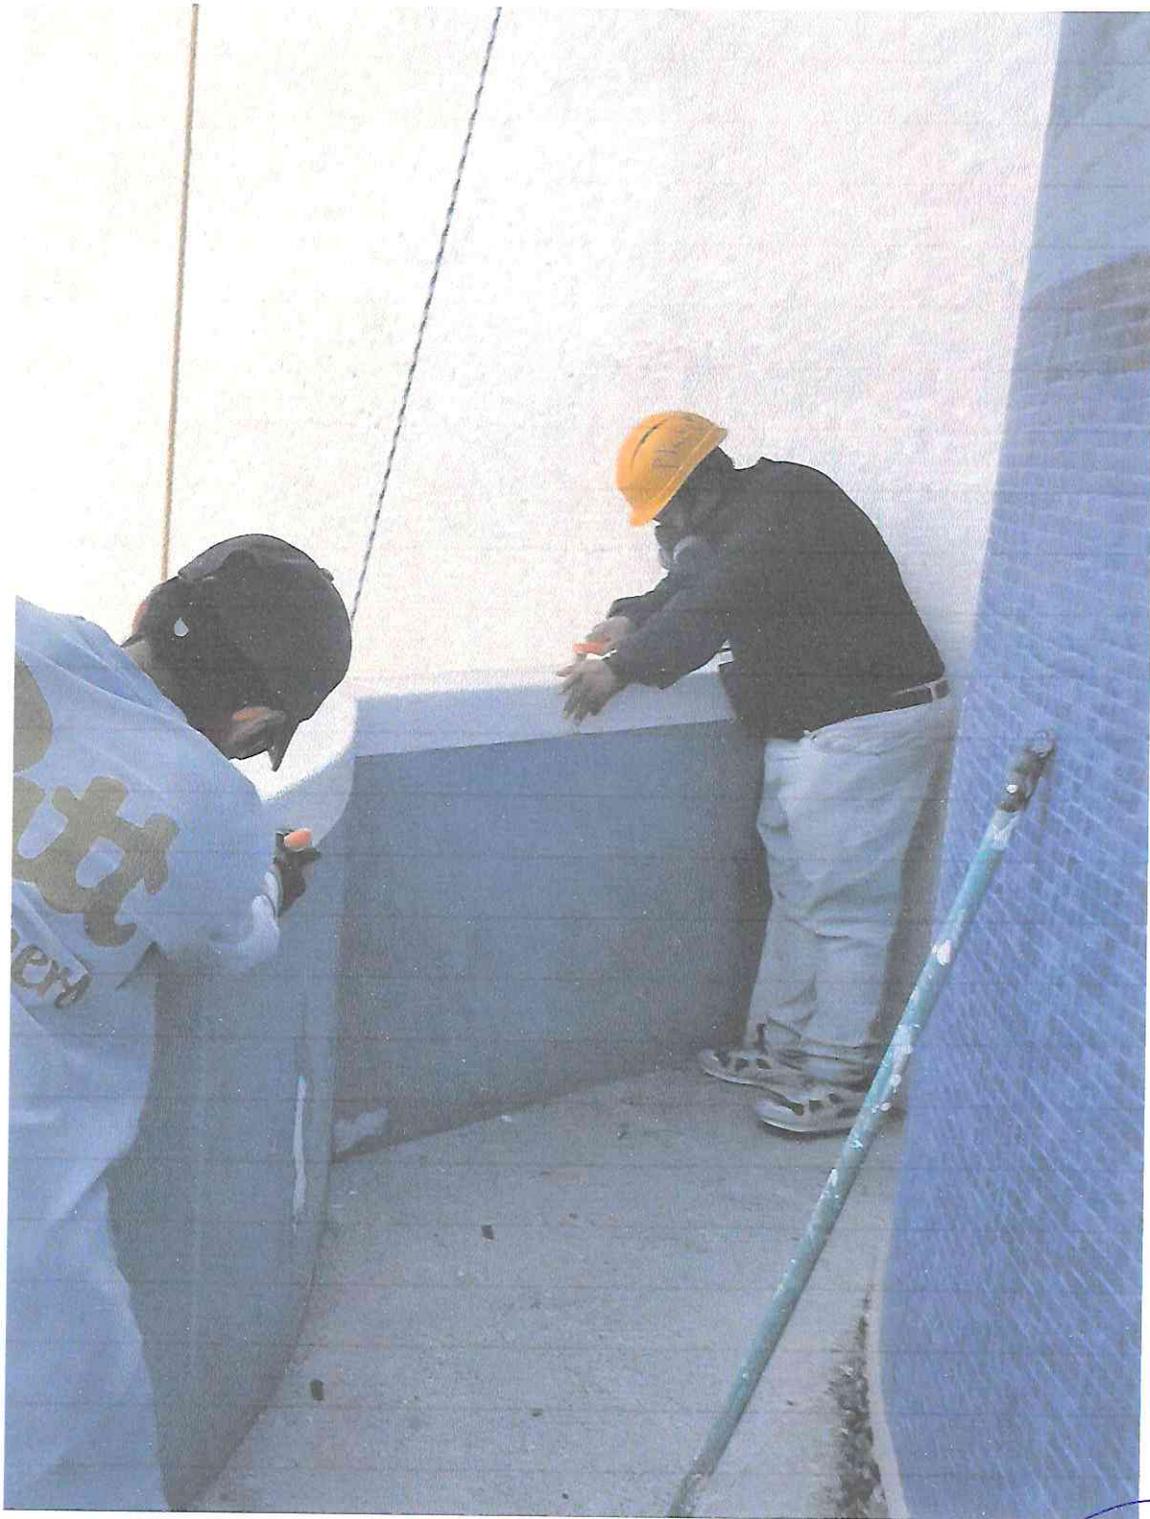
Limpieza y desinfección de teselas en segmento B2 de fachada Oriente.
