Guatemala, 28 de febrero de 2023

De la manera más atenta me dirijo a usted con el propósito de presentarle el informe de actividades conforme a lo estipulado en el acta No. CCMAA-DGA-035-2023.

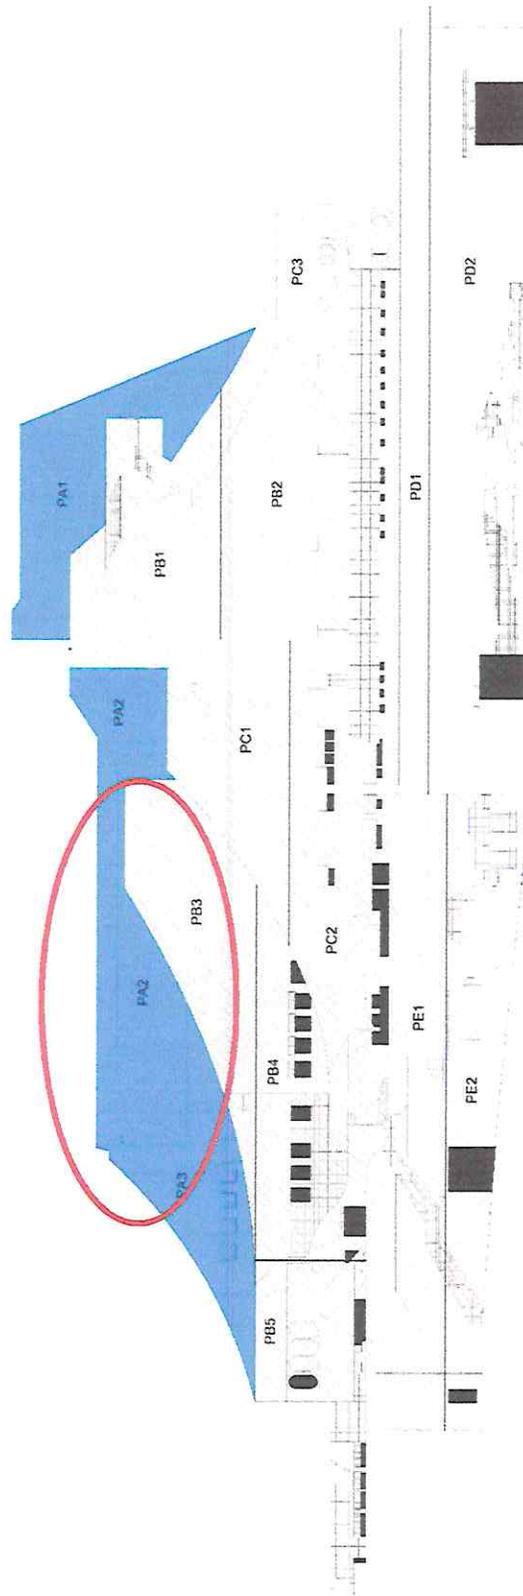
ESQUEMA DE UBICACIÓN DE SECTORES DE LA FACHADA PONIENTE. SEGMENTO PA2 / ZONA AZUL

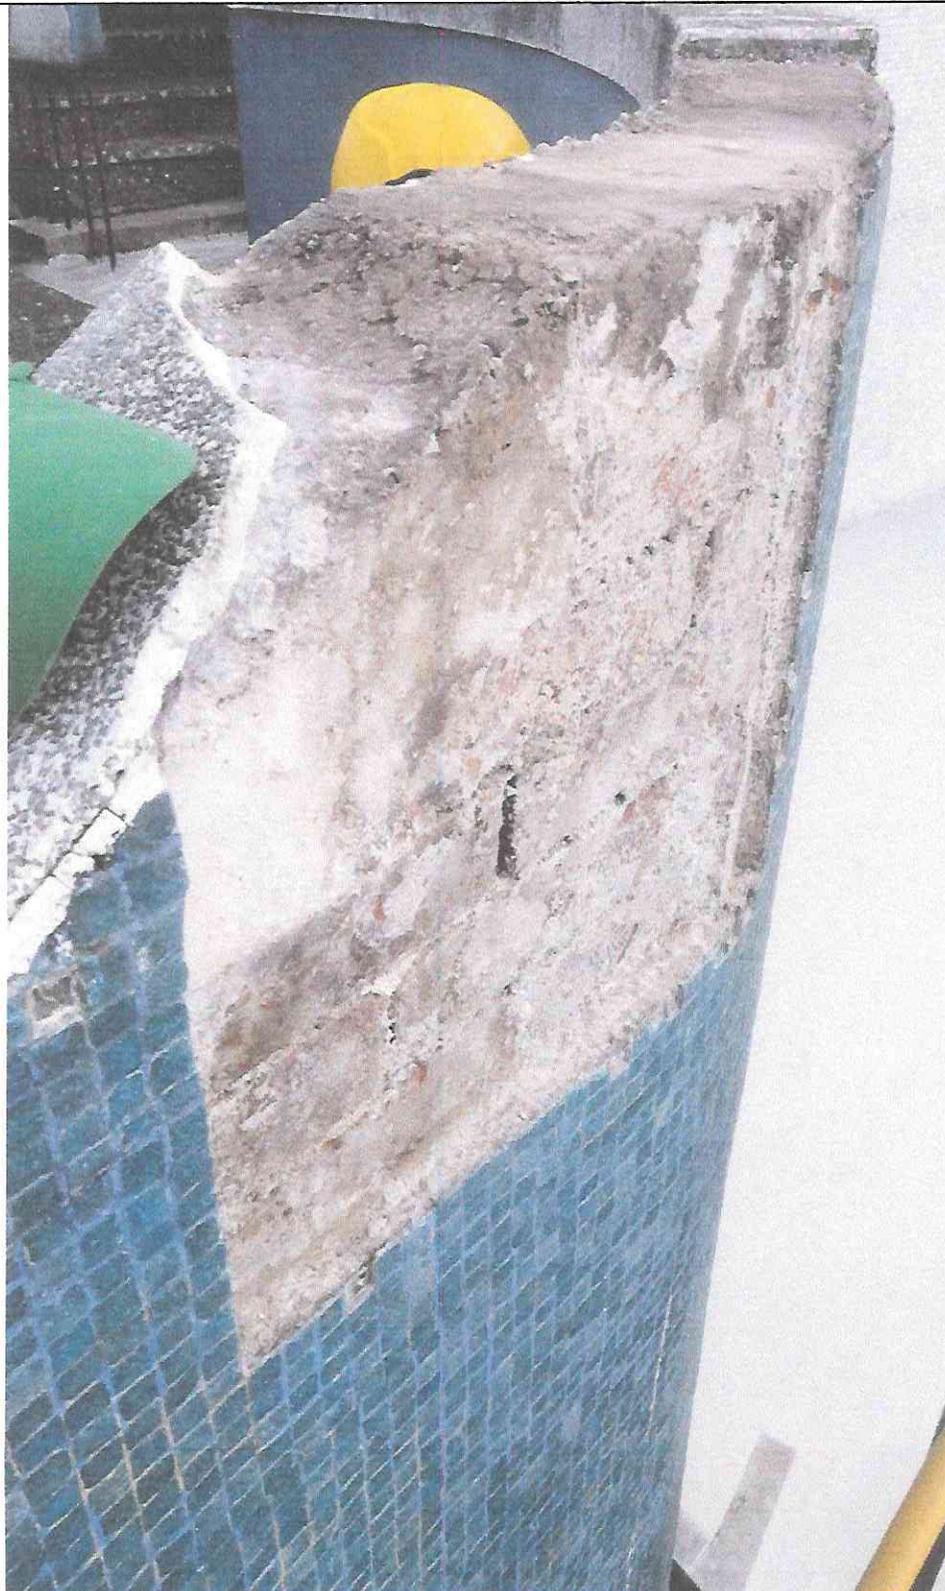
TRABAJOS DE LIBERACIÓN DE AGREGADOS EN TESELA DE TONALIDADES COLOR VERDE – SEGMENTO PA2.

- En los días del 20 al 28 de febrero se inició con los trabajos de liberación de agregados segmento PA2 de la fachada poniente del proyecto de revitalización, remozamiento y restauración de las fachadas oriente y poniente del Centro Cultural Miguel Ángel Asturias.
 - Para esta fase se utilizaron cinceles, martillos y pulidoras para lograr retirar los materiales de acabados como teselas dañadas, cernido, repello y mortero de pega utilizado para la adherencia de las mismas. Dentro del equipo de seguridad industrial se utilizó guantes protectores, gafas protectoras, casco, mascarillas o respirador, chalecos de alta visibilidad, arneses y líneas de vida.

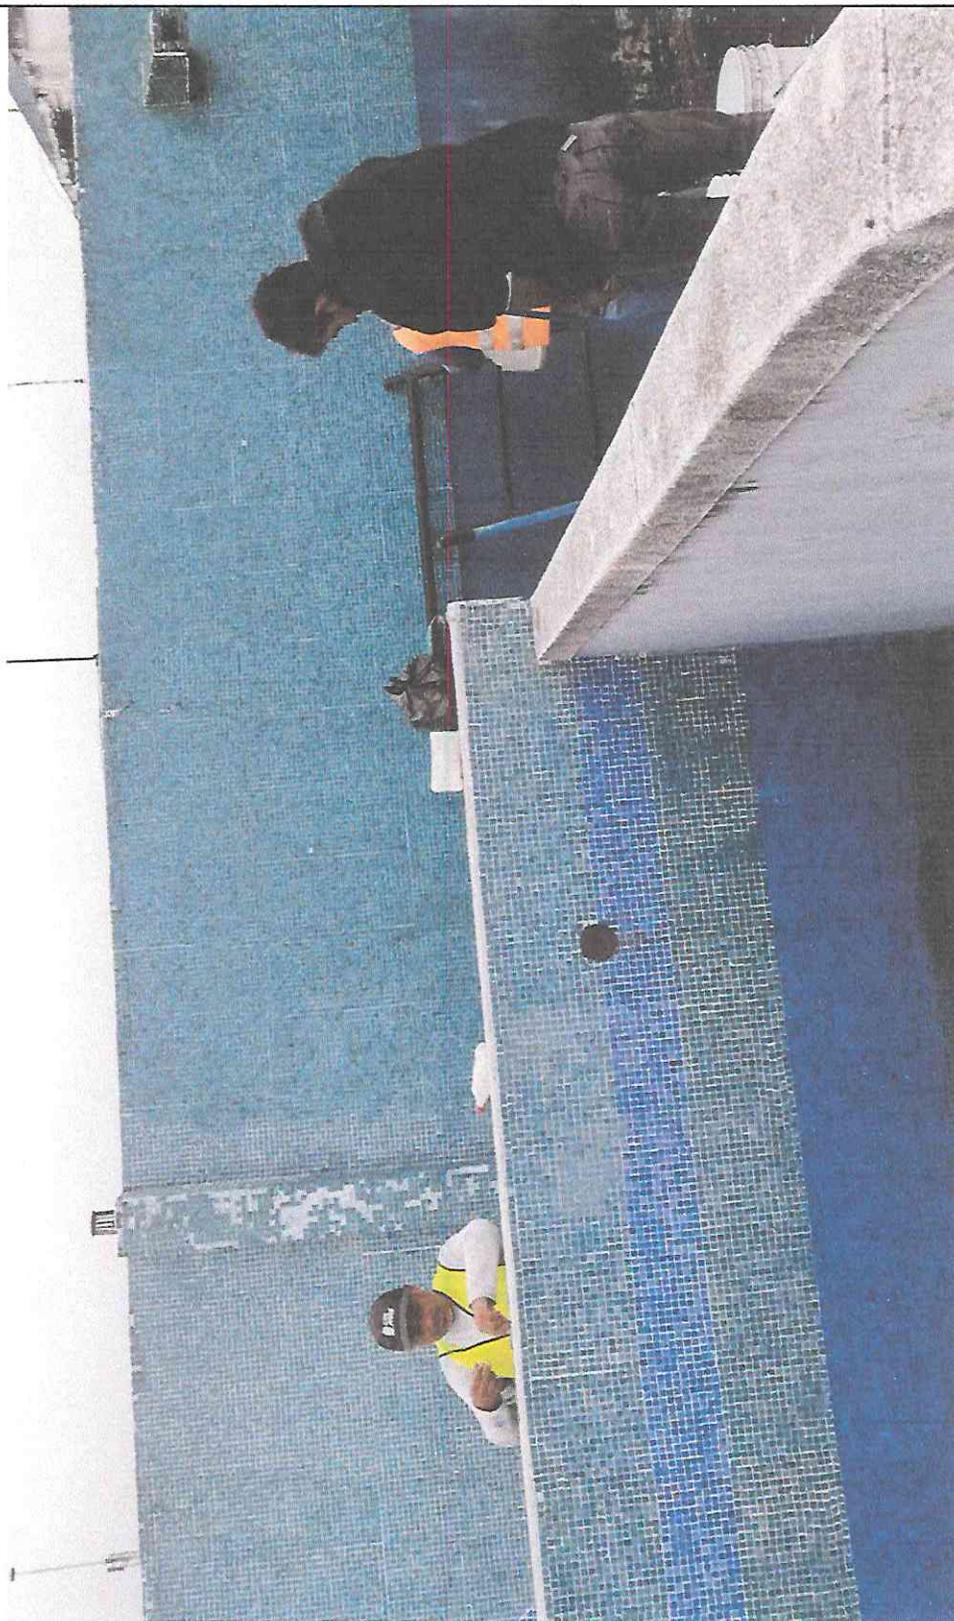
TRABAJOS DE LIMPIEZA Y DESINFECCIÓN EN TESELA DE TONALIDADES COLOR AZUL Y VERDE –
SEGMENTO PA2.

- En los días del 01 al 10 de febrero se inició con los trabajos de limpieza del segmento PA2 de la fachada poniente del proyecto de revitalización, remozamiento y restauración de las fachadas oriente y poniente del Centro Cultural Miguel Ángel Asturias.
 - Como parte de dichos trabajos se utilizó herramientas de limpieza como cepillos metálicos para la remoción primaria superficial de elementos contaminantes, en la que se eliminaron partículas de polvo, residuos orgánicos e inorgánicos que puedan estar impregnados en la superficie.

- Para poder realizar dichos trabajos se utilizó aspersores, brochas, cepillos con cerdas de plástico y cepillos con cerdas metálicas para hacer un tallado a profundidad, además de material químico diluido, tales como anti sarro, ácido muriático y ácido oxálico para eliminar todo el material orgánico e inorgánico que se ha impregnado en las superficies de manera profunda y las cuales se desinfectaron. Para realizar dicho trabajo se dio uso al equipo de seguridad industrial implementado para dichas labores, dentro del cual se encuentran gafas protectoras, casco, respirador con filtro, guante para manejo de químicos, chalecos de alta visibilidad, arneses y líneas de vida.

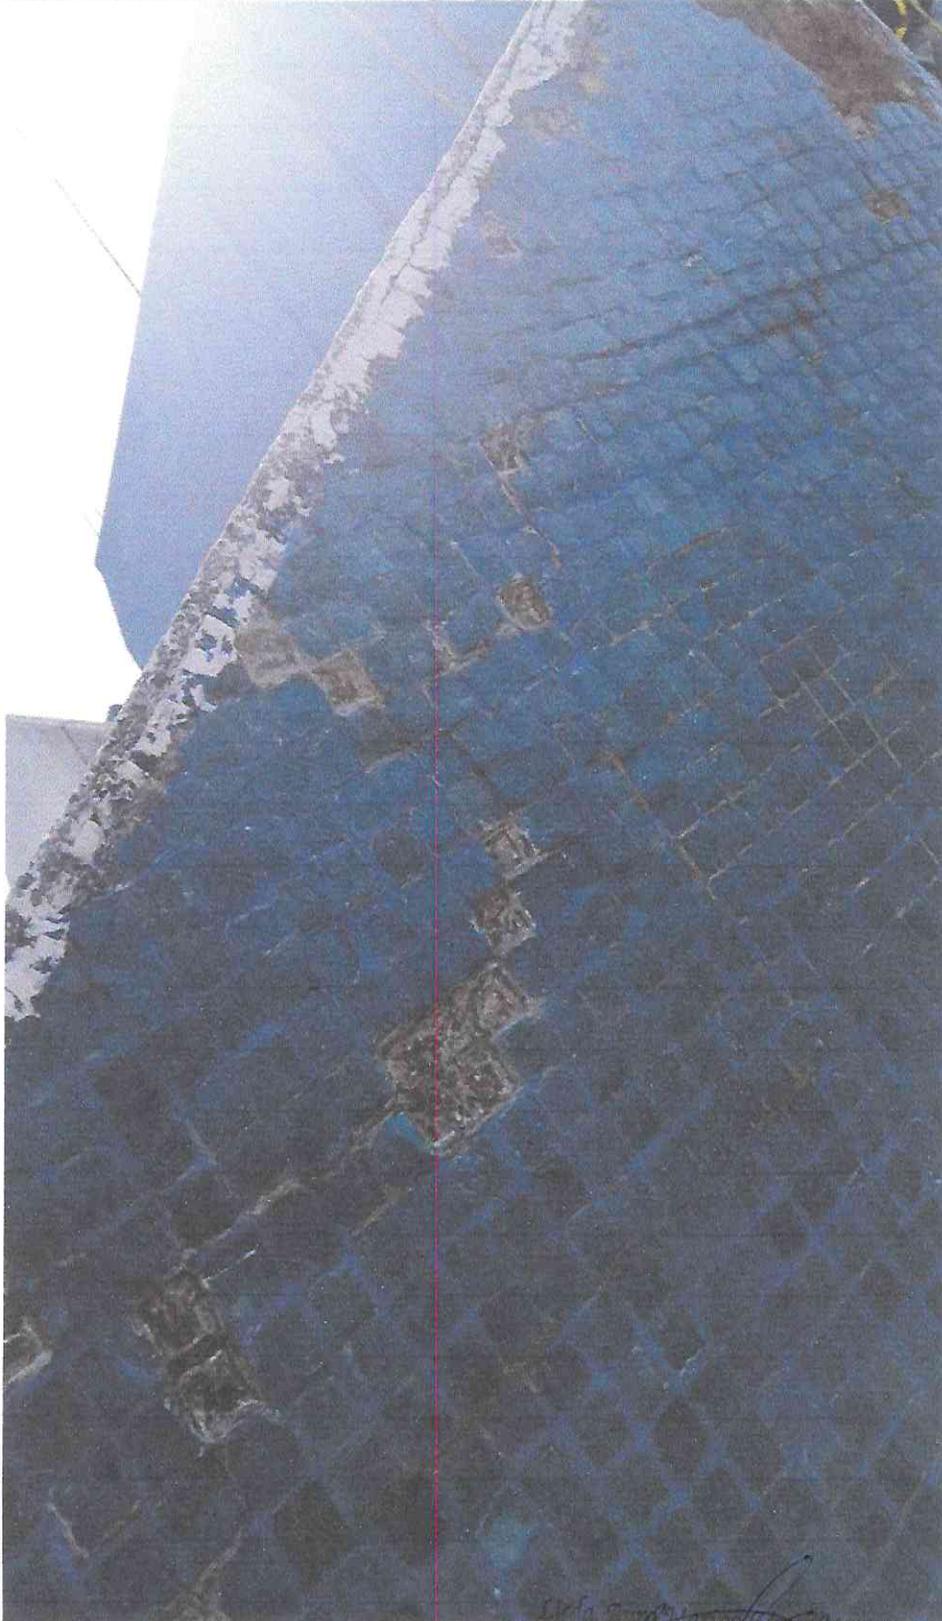
MUESTRA DE TESELA DE TONALIDADES COLOR AZUL, ZONA SIN LIMPIEZA—SEGMENTO PA2.
