De la manera más atenta me dirijo a usted con el propósito de presentarle mi informe de actividades mensuales conforme a lo estipulado en el **Contrato Administrativo por servicios Técnico Profesionales Número 389-2013**, aprobado mediante Acuerdo Ministerial Número **28-2013**, correspondiente **al mes de febrero del presente año**, y para el cobro de mis honorarios estoy presentando la **factura Serie B número correlativo 000014**.

Actividades Realizadas:

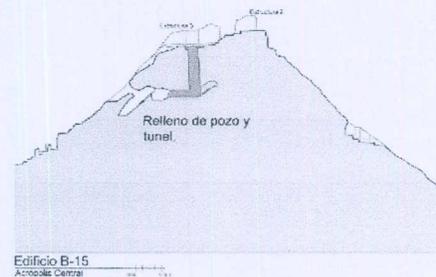
6. En el edificio B-15 se trabajó en el relleno de un túneles de investigación arqueológica hechos en el fondo de un pozo de 9 metros de profundidad, además se relleno el pozo. El pozo esta hecho en el patio formado entre las estructura 1, 2 y 3 y el túneles estaba orientados al este. El volumen de relleno es equivalente a los 41 m³ utilizando como material de relleno piedra y lodo.
