Guatemala, 27 de febrero de 2015  
Informe No 02-2015

De la manera más atenta me dirijo a usted con el propósito de **presentarle mi Informe de las Actividades Mensuales, conforme lo estipulado en el Contrato Administrativo por Servicios Técnico Profesionales No 41-2015 y Aprobado mediante Acuerdo Ministerial No 17-2015, correspondiente al mes de febrero del presente año**, y para cobro de mis honorarios, estoy presentando la **Factura Serie A y Correlativo No 0007**:

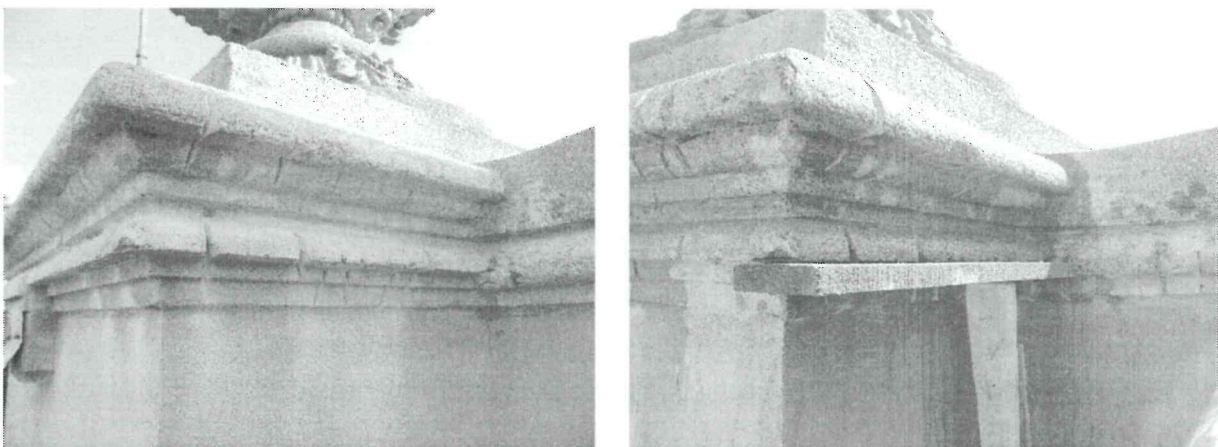
Muestra del estado inicial fotografía de los acabados finales dañados de las molduras del parapeto que se encontraban por caerse a causa del intemperismo y en las siguientes fotografías se observa el proceso de integración hasta el final.

1. Planifiqué las actividades que se realizarán en la integración de las molduras de los parapetos ubicados en la azotea del Torreón Central, así mismo la integración de repellos y acabados finales, se libero la parte dañada de las molduras y las partes que en apariencia estaban bien pero que al liberar las secciones flojas se detecto daños mas grandes que los establecidos a la vista:
  - a. Integración de las partes liberadas de acabados finales con anterioridad de los parapetos y que se encontraban listas para efectuar las integraciones de materiales nuevos,

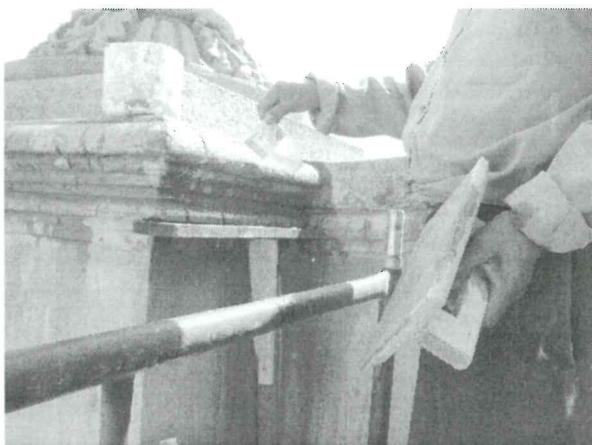
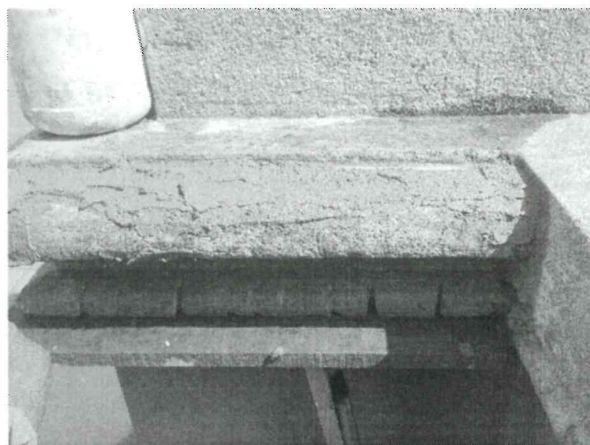
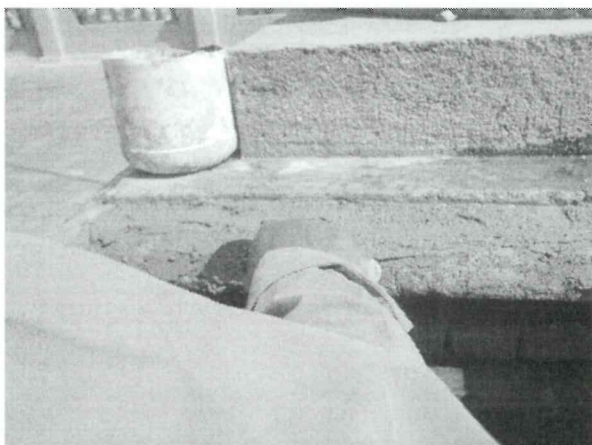
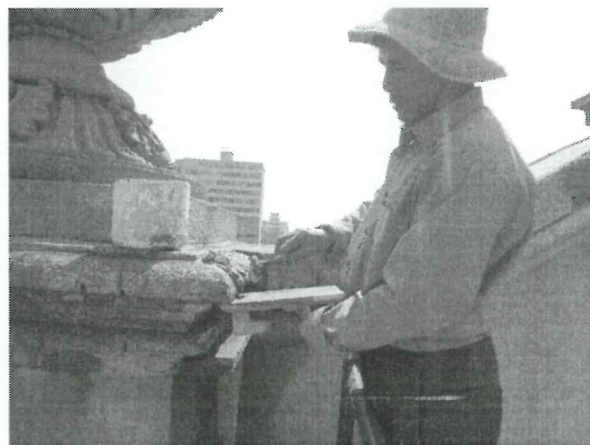
b. Proceso de la integración de repellos a base de cal en las molduras de los parapetos que rodean la azotea del Torreón Central

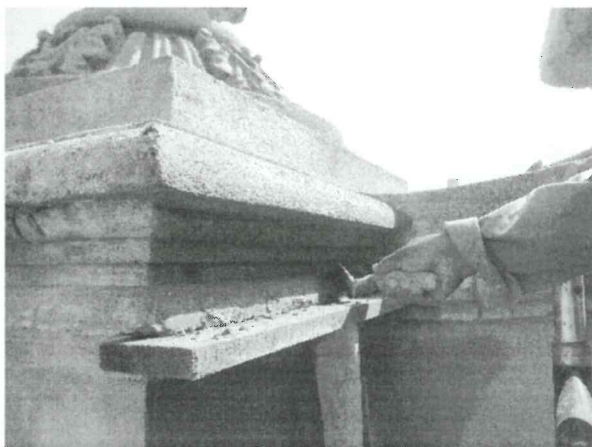
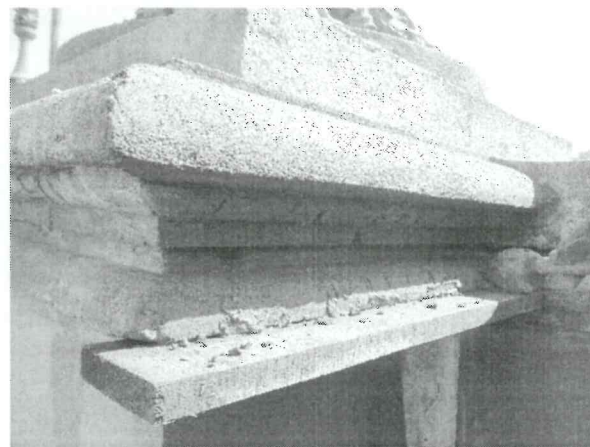
Finalización de la intervención realizada en las molduras de los parapetos.

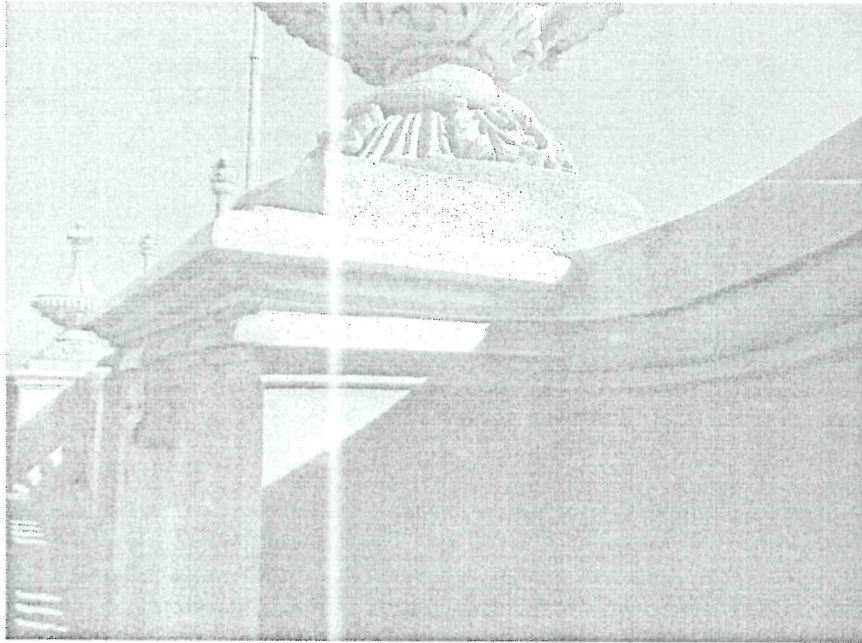
Muestra del estado final de los acabados finales de las molduras de los parapetos que estaban por caerse a causa del intemperismo y con la integración de sus molduras.
