Guatemala, 31 de marzo de 2015
Informe No 03-2015

Actividades Realizadas:

1. Inicé con la planificación de los trabajos que se realizarán en la recuperación de las molduras de los parapetos ubicados en la azotea del Torreón Central, en los cuales el proceso de liberación la parte dañada de las molduras ha sido un proceso lento debido a que se tiene que estudiar las secciones que se deben liberar o solamente consolidar las partes dañadas, al finalizar el estudio se toma la decisión de liberar las secciones flojas ó únicamente consolidar los daños menores:
 - a. Proceso de evaluación de las piezas a trabajar en las molduras previo a su intervención, es por esto que no se puede avanzar más rápidamente en el momento de intervenir las molduras.

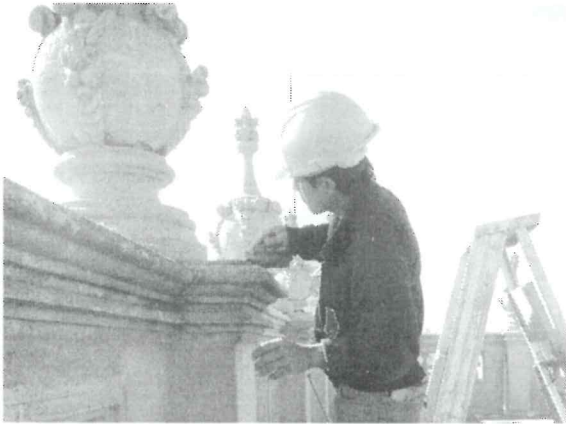
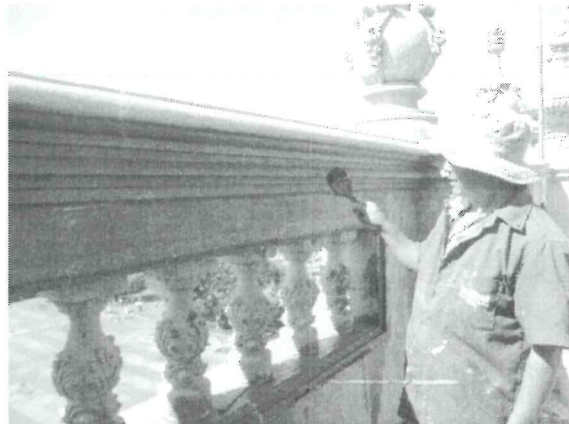
Se revisa la sección a trabajar y se evalúa para determinar Si esta parte se libera ó se consolida y luego se procede a su intervención.

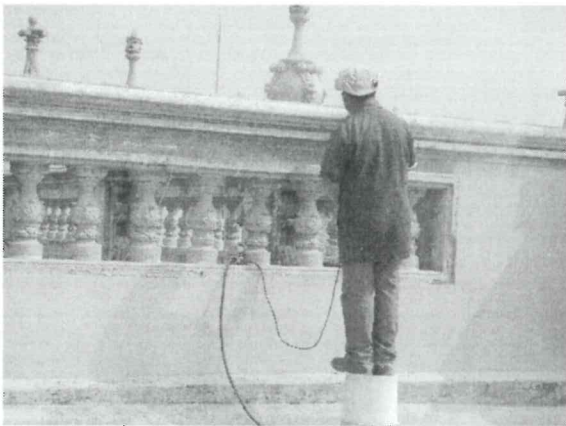
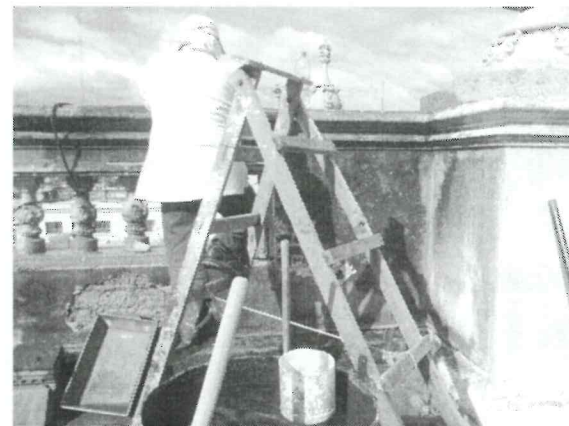
Se procede a limpiar el área a intervenir de microflora, líquenes y suciedad del ambiente.

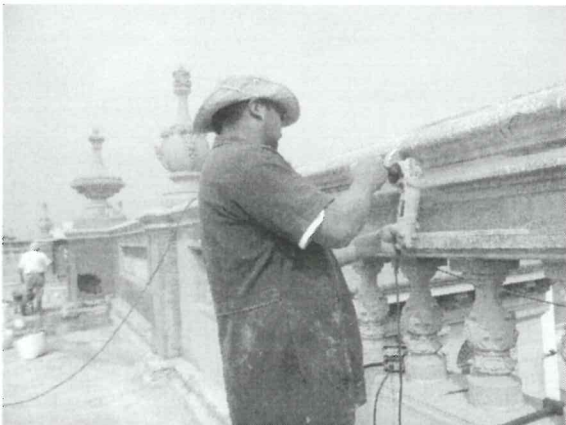
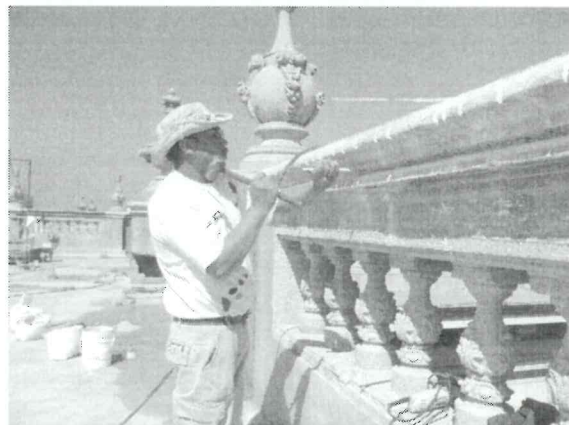
Momentos de la intervención y respectiva liberación de las áreas que necesitan ser trabajadas.

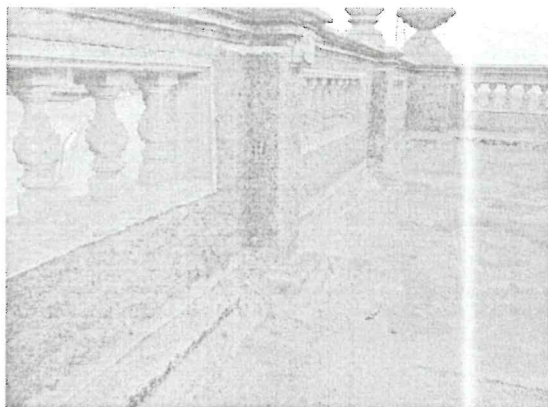
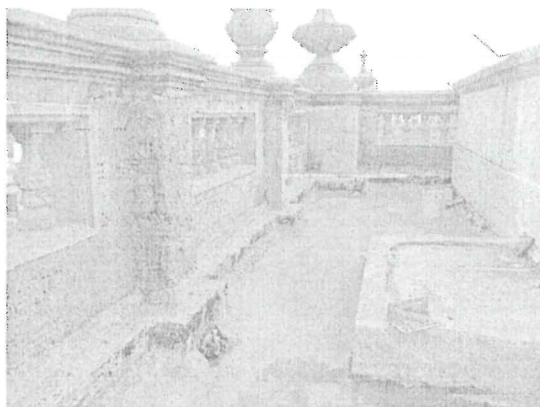
Áreas en las que ya se inició la intervención para restaurar el repello y cernido de los parapetos que rodean la azotea del Torreón Central
