Informe: 07-2015.

1. Investigación arqueológica y liberación de rellenos prehispánicos en la fachada sur del palacio Aurora 2, del sitio arqueológico Naranjo Sa'aal
2. Investigación arqueológica y liberación de rellenos prehispánicos en el pasadizo que se encuentra entre los palacios Kolonte y Gavilán, del sitio arqueológico Naranjo Sa'aal.
3. Investigación arqueológica y liberación de rellenos prehispánicos en la esquina sureste del palacio Aurora 2, donde se adosa al muro del palacio Aurora 1, del sitio arqueológico Naranjo Sa'aal.

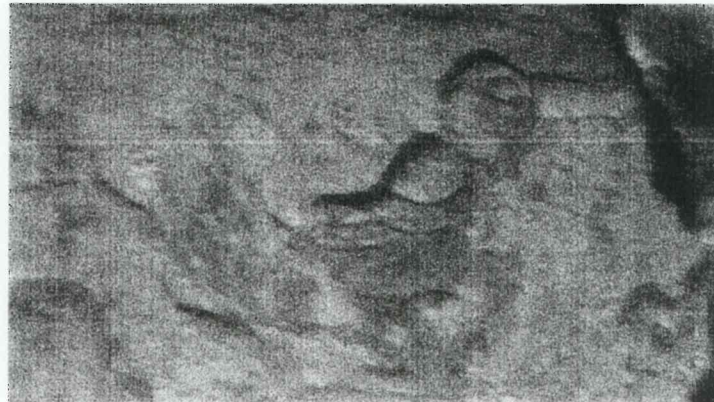
1. Se realizaron 4 metros cuadrados de liberación de rellenos prehispánicos en la fachada sur del palacio Aurora 2. Esta investigación se encuentra en

proceso, sin embargo hasta el momento se ha descubierto parte del friso de la fachada sur, el cual presenta diseños iconográficos en alto relieve con pintura roja. Entre los diseños se pueden apreciar alguna deidad prehispánica en el sector central y aves estilizadas.

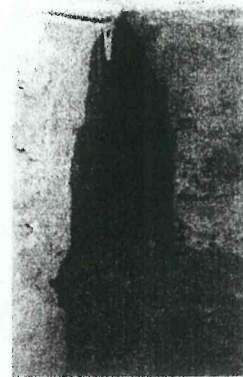
2. Se retiraron 6.80 metros cuadrados de rellenos prehispánicos en el pasadizo que se encuentra entre los palacios Kolonte y Gavilán. En esta investigación se documentó el pasadizo y un recinto con vano en los sectores norte y sur. El vano sur se encuentra tapiado. Es importante la presencia de algunos diseños iconográficos que decoran la fachada sur del recinto.

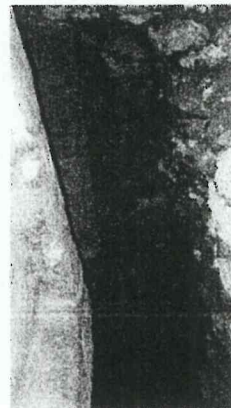
3. Se retiraron 7 metros cuadrados en la esquina sureste de palacio Aurora 2, En esta investigación se descubrió parte de la esquina sureste del palacio Aurora 2, y parte de la fachada oeste del palacio Aurora 1, donde se adosa al palacio Gavilán. Los tres edificios presentan un 70 % de su revestimiento de estucos con pintura roja.

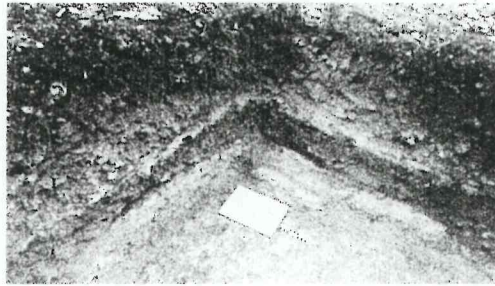
5. Se realizaron 3 pozos 1.50 metros cuadrados en los sectores norte, sur y este del edificio B-24, en donde se localizaron pisos constructivos de diferentes ocupaciones o remodelaciones que realizan en las plazas relacionados con el Complejo de Conmemoración Astronómica.
