Parque Nacional Tikal, Flores, Peten, 30 de Diciembre/ 2015.
Informe de Resultados 2015.

De la manera más atenta me dirijo a usted, con el propósito de presentarle el "Informe de Resultados" conforme a lo estipulado en el **Contrato Administrativo por servicios técnicos profesionales Número 57-2015 y Acuerdo Ministerial No. 18-2015**, del 05 de enero al 31 de diciembre del año 2015, siendo lo siguiente:

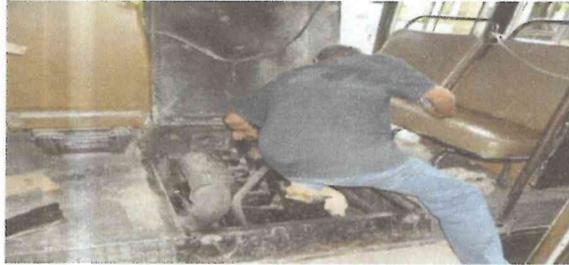
5. 05 cambios de aceite al motor y filtros al vehículo bus Hino, placas O-7789, el cual traslada al personal de trabajo del Parque Nacional Tikal, de lunes a viernes, desde la comunidad de Ixlú a Tikal y viceversa. El aceite usado fue 15W40, en una proporción de 04 galones.

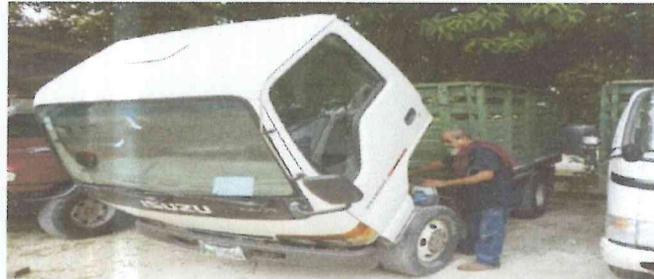
6. 02 cambios de carbones realizados y los contactos del motor de arranque, al vehículo marca Isuzu, placas C-374BBJ, otras actividades fueron chequeo de aceite a la Catarina y caja de velocidades.

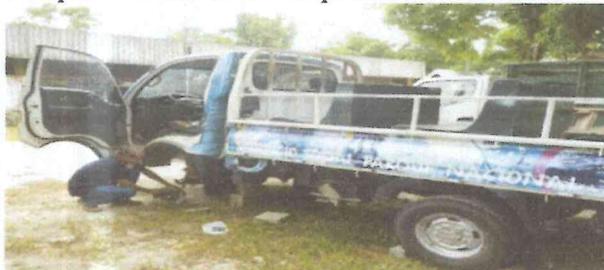
7. 02 cambios de aceite al motor realizados y sus respectivos filtros al vehículo marca KIA, placas O-648BBC, el cual está al servicio de minusválidos y personas de la tercera de los visitantes al Parque Nacional Tikal, otras actividades realizadas fueron chequeo de candelas de precalentamiento.

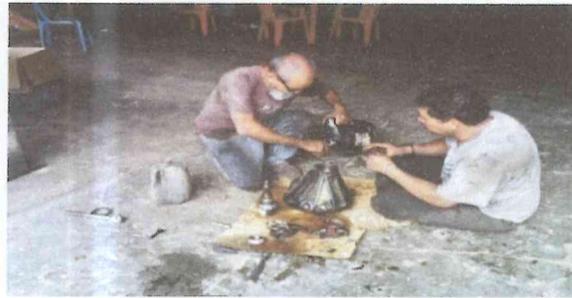
9. 02 actividades de mantenimiento realizadas a través de revisar y bajar la caja de velocidades en donde se detectaron 02 cojinetes deteriorados, los cuales se le cambiaron así como el retenedor trasero de la misma caja, al vehículo marca Isuzu, placas C-374BJJ.

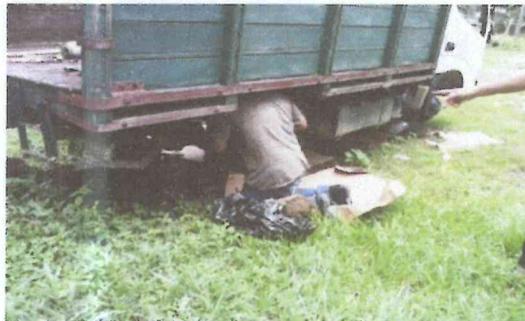
10. 02 actividades realizadas de reparación del radiador a través de soldaduras de estaño y se le cambió el retenedor de la catarina al vehículo marca Toyota Dina, placas O-916BBD.

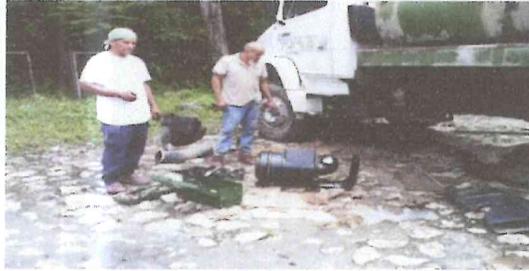
funcionamiento porque las bombas auxiliares de frenos se descompusieron y los repuestos no los han mandado de la Ciudad de Guatemala a través del departamento de Contabilidad.

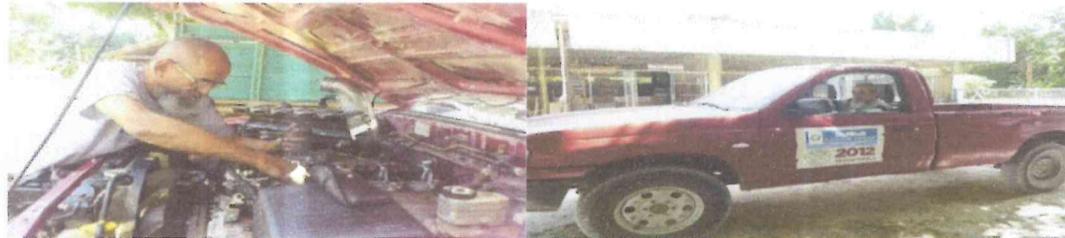
13. 04 actividades de mantenimiento, chequeos y cambios de accesorios y repuestos mecánicos realizados, al Pick,up, marca Mazda, color rojo, placas 0,692 BBC, dentro de estas actividades se tienen: cambio de llantas, disco de closh, cambio de aceite a la caja de velocidades, graduaciones de frenos, cambio de aceite al motor con sus filtros, limpieza de carburador, cambio de bombas auxiliar y principal del closh.

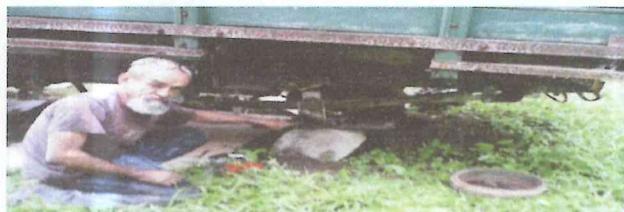
14. 04 actividades de mantenimiento, chequeos y cambios de accesorios y repuestos mecánicos realizados, marca Toyota Dyna, color blanco, placas 0-916BBD, dentro de estas actividades se tienen: cambios de llantas, de aceite al motor, de aceite a la Catarina, cambio de aceite a la caja de velocidades, cambio de baterías; limpieza del tanque de combustible, cambio de bombas auxiliares de frenos traseros con sus respectivas fricciones.

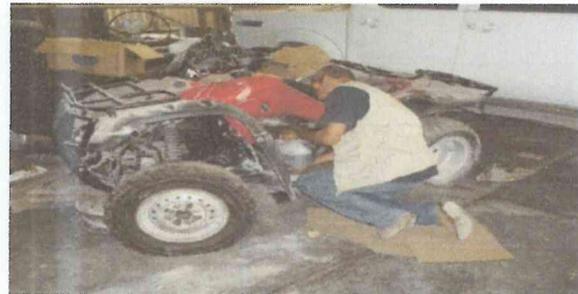
17. Se realizaron varias actividades a la cuatrimoto marca Honda, placas M-107BZD, entre estas actividades se tuvieron el cambio de bufas al motor, chequeo general.
