Guatemala, 29 de febrero 2016.
Informe 02-2016

De la manera más atenta me dirijo a usted con el propósito de presentarle mi informe de actividades mensuales conforme a los estipulado en el **Contrato Administrativo por servicios Técnico Profesionales Número 8-2016**, aprobado mediante Acuerdo Ministerial Número **24-2016**, correspondiente al **mes de febrero del presente año**, y para el cobro de mis honorarios estoy presentando la **factura Serie B número correlativo 000069**.

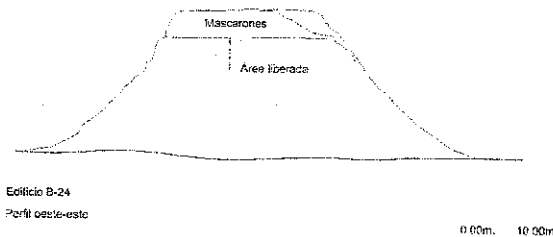
4. Se supervisaron los trabajos de restauración en el edificio B-24 en donde se realizaron actividades en el talud sur del cuerpo sobre el que se encuentran los relieves. Se estabilizó un estimado de 8 m². en el proceso de trabajo se limpió el área removiendo raíces, material orgánico y piedra suelta recuperando el volumen de material removido utilizando piedra y mezcla hecha a base de cal.
