## **Informe Final**

### **La Honradez, Peten y Grupos habitacional**

#### **La Bolsa y Las Palomas en Naranjo Sa'al, Peten, Guatemala**

**Junio - Agosto, 2017**

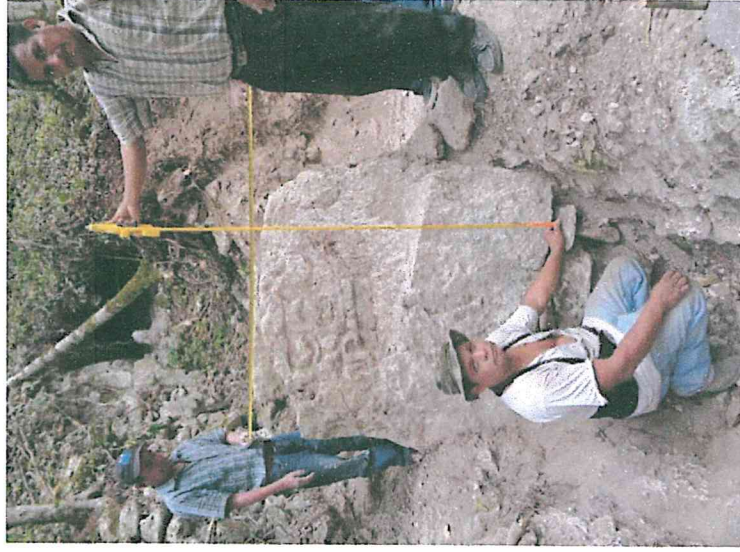
**Fig. 2 Actualmente, la Estela # 7 mide 1.40 de ancho x 1.30m de alto. Izq./derecha: Jacobo, Luis, Marco Tulio.**

En esta temporada de campo se me asigno limpiar y documentar el saqueo # 4 de la Estructura A-11 en una de las plazas principales del sitio arqueológico. El hallazgo mas importante en estas tres semanas de trabajo fue el redescubrimiento de la Estela A-7 fotografiada por Ian Graham y reportada en 1976 de haber sido saqueada. Sin embargo, este año se encontró la parte inferior de la Estela localizada al extremo Sur de la escalinata saliente de la Estructura A-11. Según Ian Graham, la parte superior de la estela fue cortada con sierra y actualmente se encuentra en un museo de San Diego California. La trinchera de saqueo # 4 fue liberada de todo el escombro. Se dibujaron los perfiles Este y Oeste localizando 3 pisos en la plaza, una escalinata saliente y una subestructura. Lamentablemente no se regreso a trabajar el siguiente mes por cuestiones de presupuesto. Queda pendiente la investigación arqueológica de rescate en este sitio arqueológico. (Figuras 1 y 2)
