Guatemala, 31 de julio 2019.
Informe 07-2019

1. Apoyo en el mantenimiento en la infraestructura del campamento en el sitio arqueológico Naranjo.
2. Apoyo en el mantenimiento en el área arqueológica del sitio arqueológico Naranjo.
3. Apoyo en la restauración del edificio B-24 en el sitio Arqueológico Naranjo.
4. Apoyo en la restauración del juego de pelota (edificio 385) en el sitio Arqueológico Yaxha.

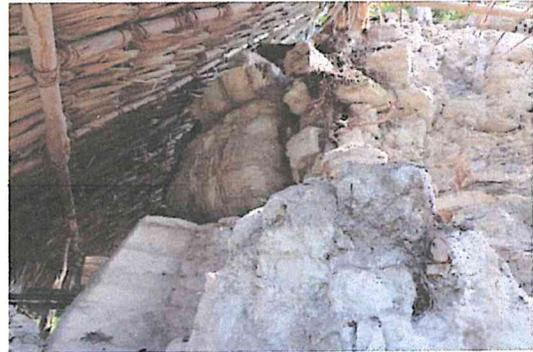
3. En el edificio B-24, en el sitio arqueológico Naranjo, en la esquina suroeste lado sur y oeste, se trabajó en la estabilización de 10 m² de sillares y relleno constructivo que dan forma a los relieves en el último cuerpo, para ello se resano sisas y se desmontó sillares originales colocándolos nuevamente y se estabilizó el núcleo utilizando como aglutinante mezcla hecha a base de cal.

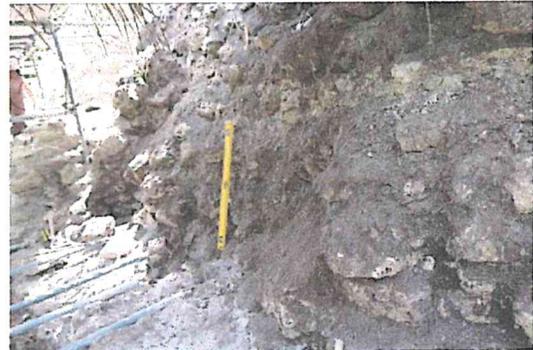
En la fachada oeste se trabajó en la recuperación de volumen perdido en el núcleo de la pirámide en donde se estabilizó una superficie de 30 m² del talud en el penúltimo cuerpo.

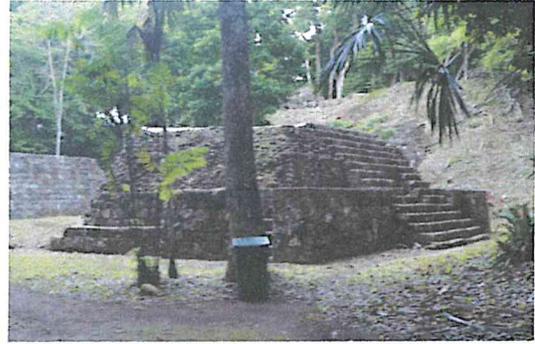
4. En el juego de pelota (edificio 385) en el sitio arqueológico Yaxha, se trabajó en la estabilización del núcleo, específicamente en las áreas en donde se ha detectado la formación de grietas.
