Guatemala, 31 de marzo 2020
Informe 03-2020

Actividades Realizadas:

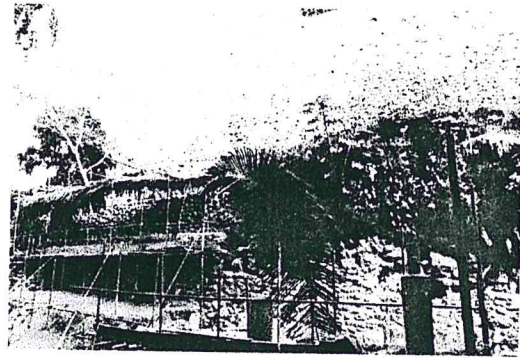
Edificio B-24, fachada sur.

- Se iniciaron trabajos en el área donde aún se encuentran parte de los relieves en el último cuerpo del edificio, iniciando la actividad desde la esquina noroeste, en donde se estabilizó 15 m² en la fachada sur y 10 m² de piedra original en la esquina noroeste lado norte que le dan forma al relieve.

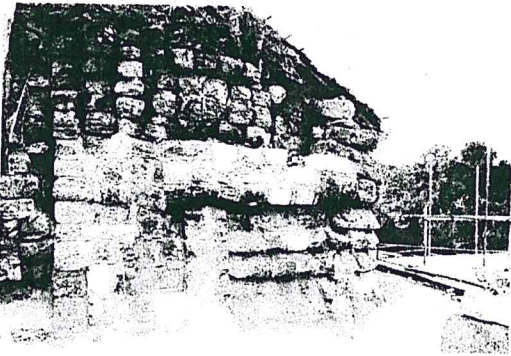
Trabajos de restauración en esquina noroeste extremo lado norte.

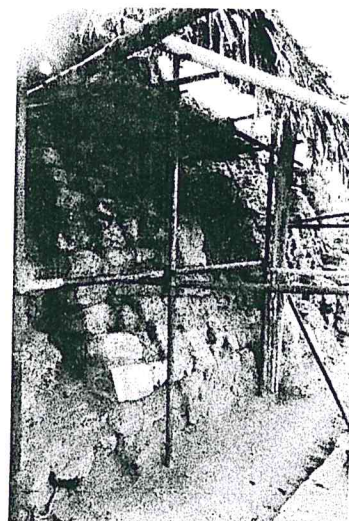
Trabajos de restauración en fachada oeste.

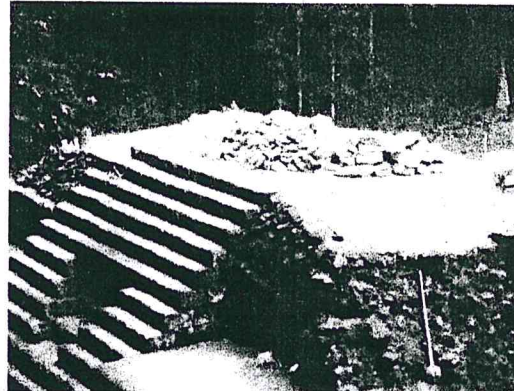
Edificio 395 visto desde la esquina suroeste

4. En el edificio 395 se trabajó en la estabilización de 35 metros cuadrados en la superficie de la plataforma, para lo que fue necesario remover material orgánico, tierra y piedra suelta para luego reponer el volumen removido usando piedra y mezcla hecha a base de cal.
