Guatemala, 30 de septiembre 2020  
Informe 09-2020

De la manera más atenta me dirijo a usted con el propósito de presentarle mi informe de actividades mensuales conforme a lo estipulado en el **Contrato Administrativo por servicios Técnicos Número 301-2020**, aprobado mediante **Acuerdo Ministerial Número 08-2020** correspondiente al mes de **septiembre del presente año**, y para el cobro de mis honorarios estoy presentando la **factura Serie C672E749 Número de DTE: 3111274695**

1. Apoyo en el mantenimiento en la infraestructura del campamento en el sitio arqueológico Naranjo.
2. Apoyo en el mantenimiento en el área arqueológica del sitio arqueológico Naranjo.
3. Apoyo en la restauración del edificio B-24 en el sitio arqueológico Naranjo.
4. Apoyo en la restauración del edificio 395 en el sitio arqueológico Yaxha.
5. Apoyo en la restauración del edificio 389 en el sitio arqueológico Yaxha.

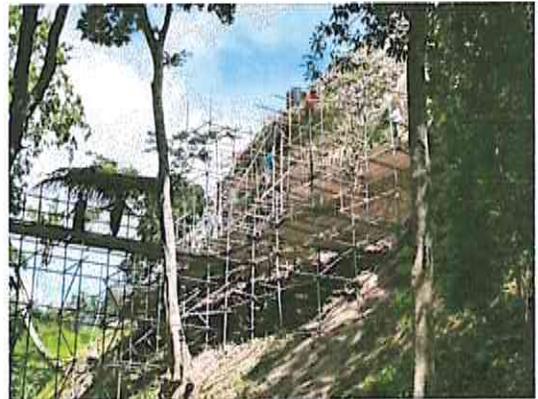
3. En el edificio B-24 en el sitio arqueológico Naranjo, se trabajó en la estabilización del talud el lado sur de la base piramidal, en donde se estabilizó una superficie de 15 m<sup>2</sup>, para lo cual se removió vegetación, tierra y piedra suelta, raíces de árboles y posteriormente se repuso el volumen removido con piedra y mezcla hecha a base de cal.

*Edificio B-24, fachada sur.*

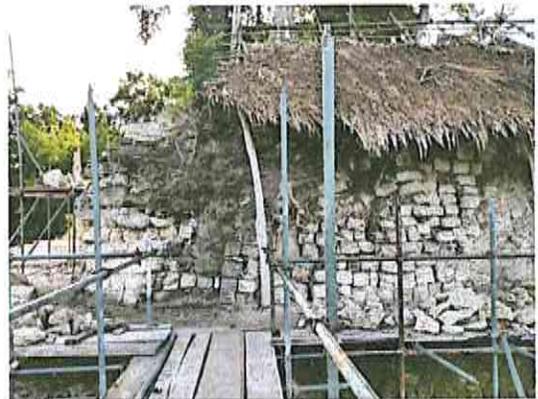
- Se iniciaron trabajos en el área donde aún se encuentran parte de los relieves en el último cuerpo del edificio, iniciando la actividad desde la esquina noroeste, en donde se estabilizó 10 m<sup>2</sup> en la fachada sur y 10 m<sup>2</sup> de piedra original en la esquina noroeste lado norte que le dan forma al relieve.

*Trabajos de restauración en esquina noroeste extremo lado norte.*

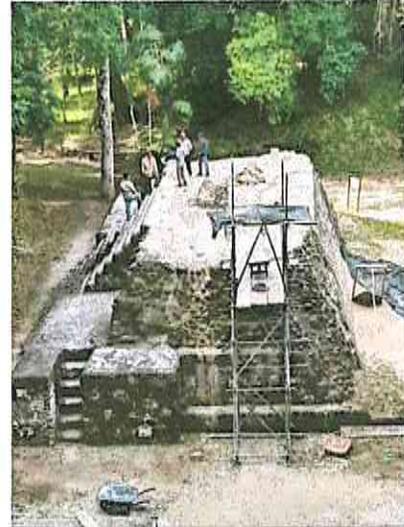
4. En el edificio 395 se trabajó en la estabilización de 10 metros cuadrados en la superficie de la plataforma intermedia del edificio, para lo que fue necesario remover material orgánico, tierra y piedra suelta para luego reponer el volumen removido usando piedra y mezcla hecha a base de cal.

*Edificio 395 visto desde la esquina suroeste*

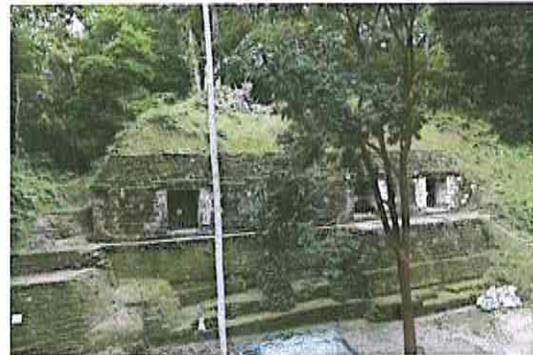
5. En el edificio 389 se inició el proceso para la impermeabilización de las bóvedas y dinteles en el edificio, por lo que se asignó personal para la recolección de la piedra que se necesita en la recuperación de volumen sobre el área afectada. También se inició con el proceso de apuntalamiento de bóvedas en el interior de los recintos, esto como medida de prevención y seguridad para el personal.

*Edificio 389 en el sitio arqueológico Yaxha.*
