Guatemala, 30 de diciembre 2020
Informe No. 12

De la manera más atenta, me dirijo a usted con el propósito de presentarle mi INFORME DE RESULTADOS del año 2020 conforme a lo estipulado en el **Contrato Administrativo por servicios profesionales Número 359-2020 y Acuerdo Ministerial Número 8-2020**

RESULTADOS

De la manera más atenta, me dirijo a usted con el propósito de presentarle mi INFORME FINAL del año 2020 conforme a lo estipulado en el **Contrato Administrativo por servicios profesionales Número 359-2020 y Acuerdo Ministerial Número 8-2020.**

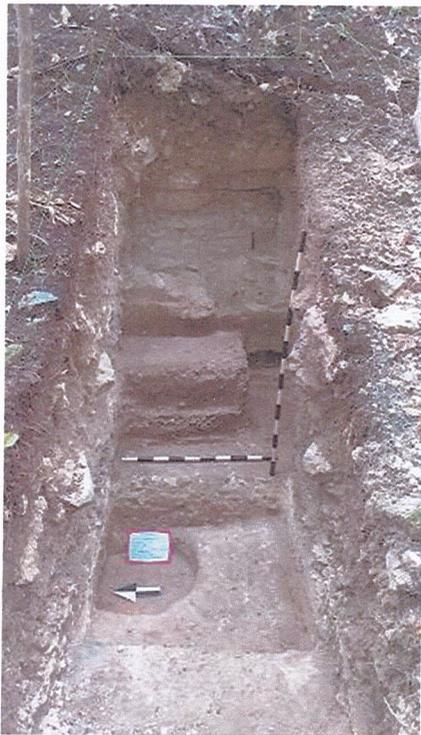
Sitio Naranjo, edificio B-20, excavaciones en basamento y chultun ceremonial

4. En relación al edificio B-20, ubicado al este de la Plaza Principal, se investigó el primer cuerpo del basamento y documentaron cuatro estelas colocadas frente a la escalinata central en un área de 83 m².
5. Los trabajos de elaboración de planos y levantamientos topográficos en los edificios B-14 y B-15 de la Acrópolis Central quedaron completados.

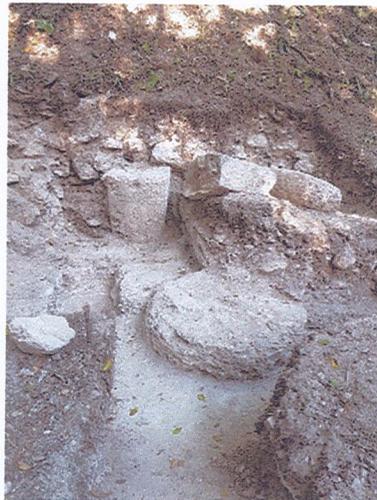
Excavación estelas y altares, edificio B-20 Plaza Principal, sitio Naranjo.

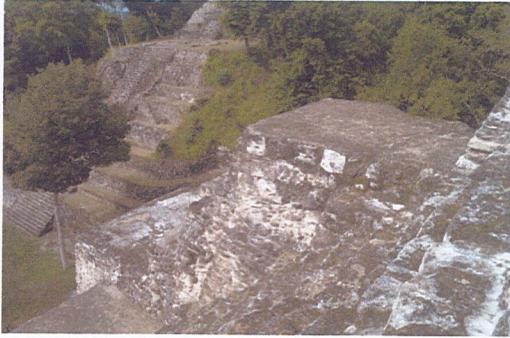
Yaxhá, consolidación grietas edificio 137

Por otra parte, en el sitio arqueológico de Yaxha, los trabajos de restauración realizados en el edificio 137, consistieron en el sellado de 30 m lineales de grietas sobre la plataforma superior. En lo que corresponde a los trabajos realizados en las estructuras 395 y 396, que forman parte del Juego de Pelota 1, de Yaxhá, estos quedaron completados. En relación al palacio 389 de Yaxha, solo fue posible construir un andamio de 10 m de altura y apuntalar la bóveda.

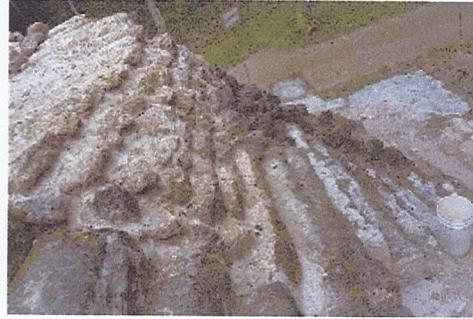
Yaxha, restauración edificio 396, Juego de Pelota

1. En relación a los trabajos de restauración del Juego de Pelota 2, se completaron los 48 m² pendientes para la finalización de la consolidación de la estructura este 396, las intervenciones consistieron en remoción de raíces, sellamiento de grietas y recuperación de volúmenes.
2. En lo que corresponde a la consolidación de la plataforma oeste 395 del Juego de Pelota, se completaron 100 m², que consistieron en remoción de raíces, sellamiento de grietas, recuperación de volúmenes, nivelación de plataforma superior.
3. Las actividades en el palacio 386, al sur del Juego de Pelota, se construyó un andamio de 10 m de altura, y se apuntaló la bóveda.
4. En el edificio 137 de la Acrópolis Norte, se hizo una intervención emergente de sellado de 30 m lineales de grietas en la plataforma superior.

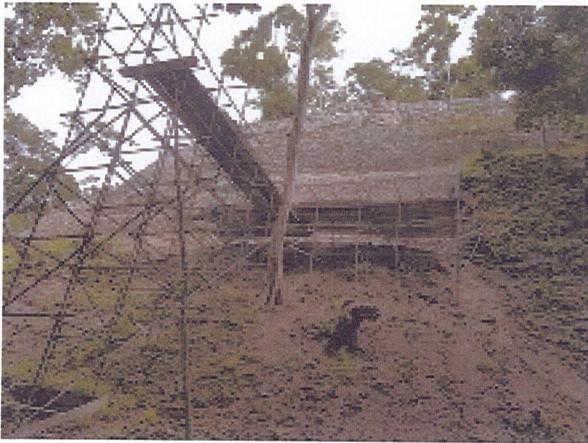
Edificio B-24, Naranjo, fachada sur restauración

1. En relación al templo B-24 ubicado al sur de la plaza principal se completó el 80% de la consolidación del penúltimo cuerpo del basamento de la fachada sur, en un área de 244 m², de un total programado de 375 m². El trabajo consistió en colocar andamios de 20 m de altura, liberar el derrumbe original, y recolocar embonos con mampostería y calicanto substituyendo las piedras originales, sustentados en pisos impermeabilizados.
2. También en el edificio B-24, se restauró un 80% de los mascarones de la fachada oeste alcanzando los 41 m², de un total programado de 60 m². Las actividades consistieron en remoción de raíces y sectores deteriorados de mampostería, relleno con embono y recolocación de sillares originales.

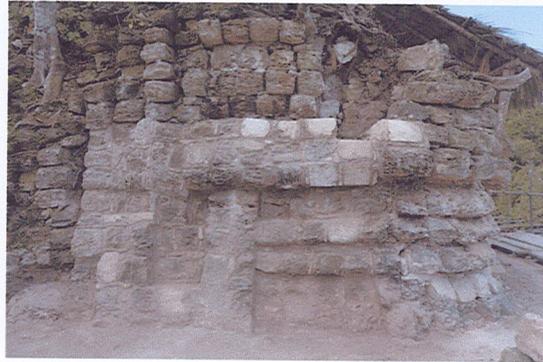
Edificio B-24, Naranjo, mascarón restaurado

Respecto al Programa de Restauración, en la Plaza Principal de Naranjo en relación al edificio B-24 se avanzó 80% el proceso de consolidación de los mascarones a nivel del último cuerpo de la fachada oeste. En ese mismo edificio, también se avanzó hasta un 80% la restauración del penúltimo cuerpo de la fachada sur.

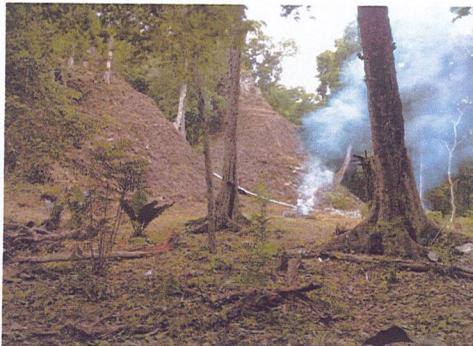
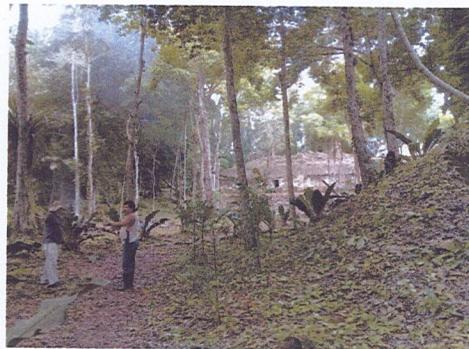
San Clemente, trabajos de mantenimiento de edificios restaurados y manejo de vegetación

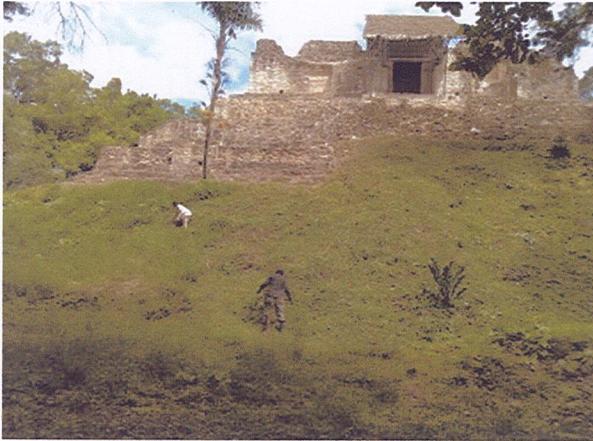
Naranjo, Mantenimiento en edificio B-18.

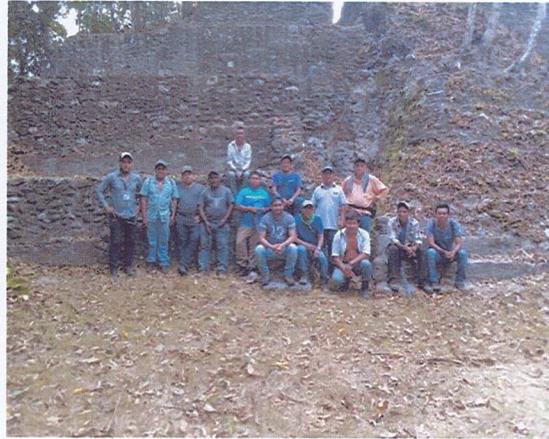
El Pilar, Mantenimiento en edificio B

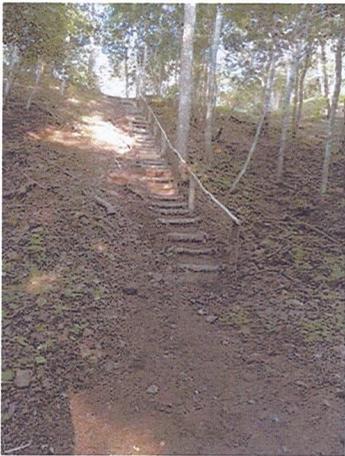
Tayasal, gradas de acceso a Acrópolis

En relación al programa de infraestructura, se realizaron los siguientes trabajos en el sitio Naranjo: a) Se colocaron barandas y gradas de madera, para ayudar a los turistas a subir a los siguientes edificios B-24, Acrópolis Oeste y edificio C-9; b) Se hicieron arreglos en dormitorios de operativos y cocinas de operativos; c) Se realizaron trabajos de rellenos de baches de camino entre campamento y ruinas de Naranjo, y también en el camino que conduce al campamento de Naranjo. En relación al sitio arqueológico de Tayasal, se hicieron los siguientes trabajos: a) construcción de una bodega para guardar herramientas y materiales arqueológicos, y b) Se colocaron barandas y gradas de madera, para ayudar a los turistas a subir a la Acrópolis del sitio Tayasal.

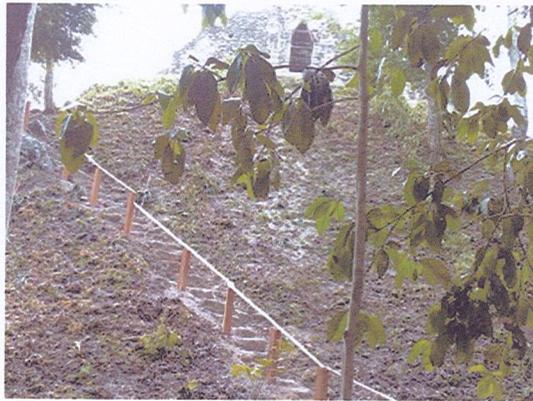
Naranjo, gradas y barandales para edificio B-24

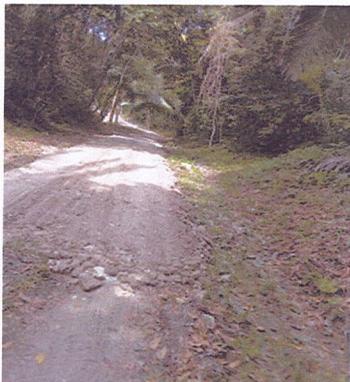
Naranjo, arreglo camino de las ruinas

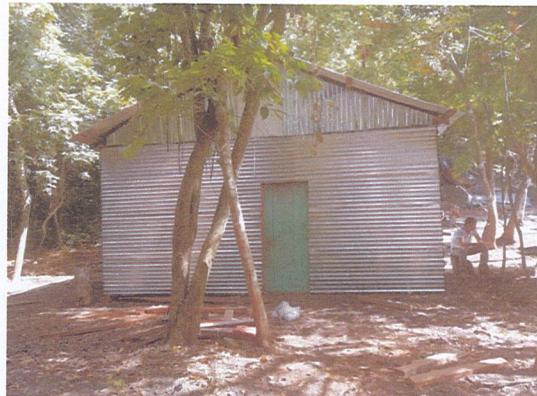
Tayasal, bodega para almacenamiento

1. Fue construida una bodega de lámina para guardar materiales de trabajo, en un área de 120 m².

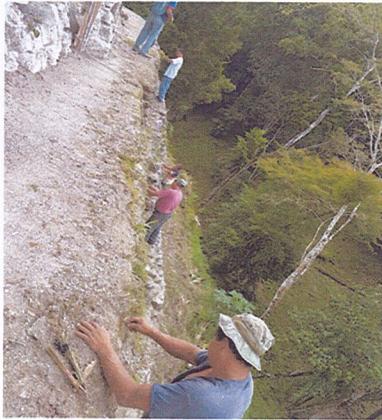
Naranjo, Acrópolis, manejo vegetación

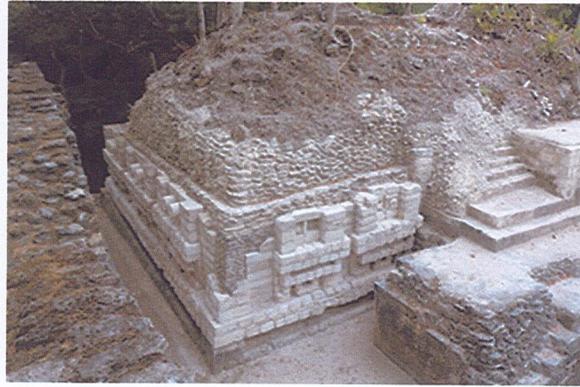
Naranjo, Acrópolis oeste, Edificio A-3, desyerbado
