INFORME ORDINARIO DE SUPERVISIÓN

**"MANTENIMIENTO Y REPARACION DE TECHO DE LA ESCUELA NACIONAL DE DANZA
MARCELLE BONGE DE DEVAUX)".**

ELABORADO POR: ERICK ADOLFO MELENDEZ PENSAMIENTO

INFORME PORMENORIZADO DE SUPERVISIÓN

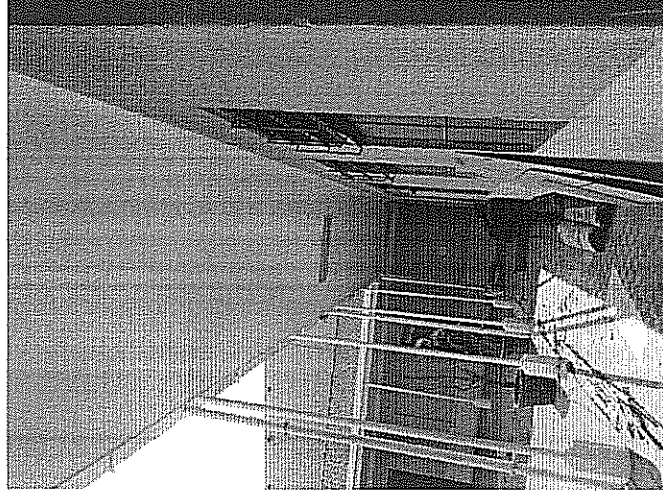
Desocupando espacios.

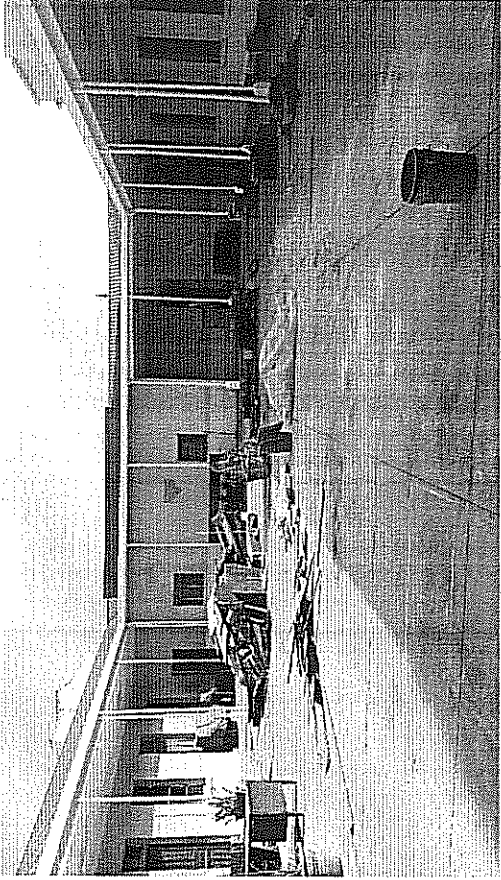
Desalojo de basura en patio central.

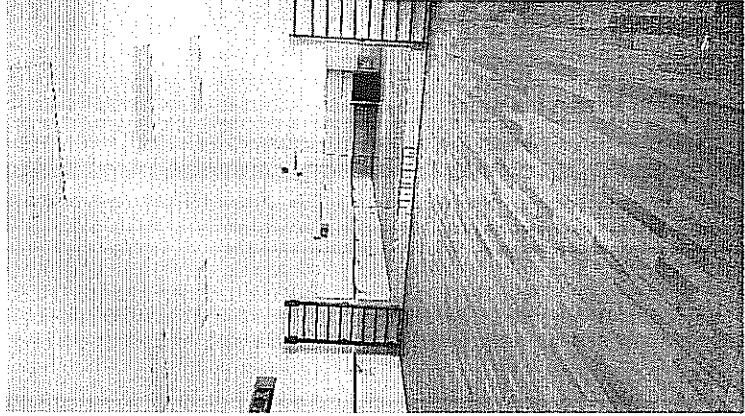
Resanado de las superficies con marcas de cintas de unión en el tabla yeso, aplicación de pintura y nueva limpieza de la superficie.

- Resanado de la superficie de cielo falso en áreas de salones y pasillos donde se requiere de lijado y resanado para desvanecer las juntas del tabla yeso.

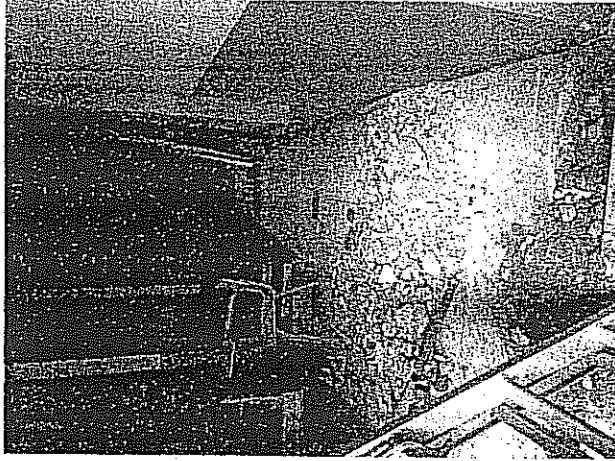
Modificación a los drenajes para nuevas bajadas

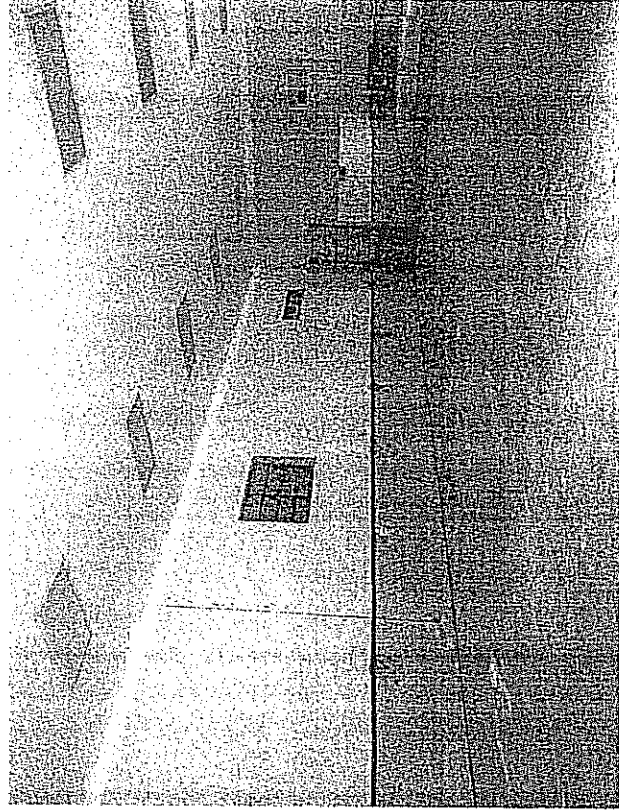
Re instalación de lámparas.

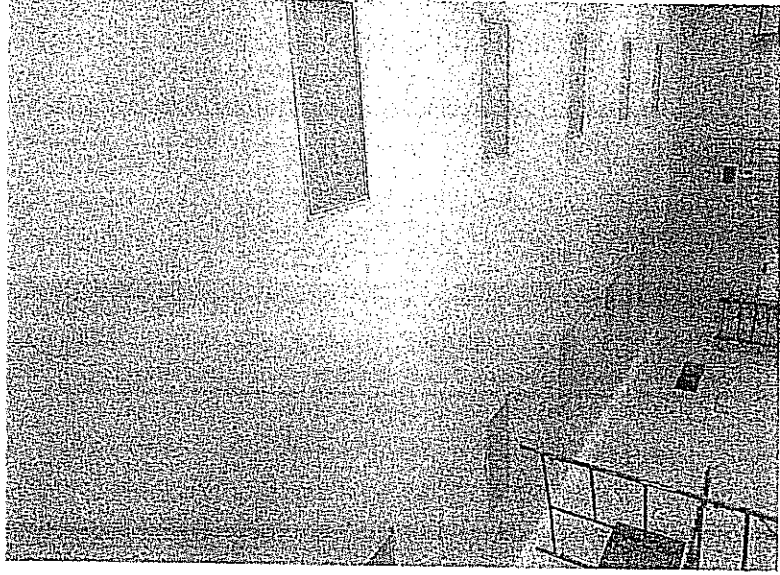
Corrección y resane de las superficies.
